Oppdragsgiver
Meløy kommune

2012-08-31

HOLANDSFJORD RASVURDERING

Oppdragsnr.: 6210339
 Oppdragsnavn: Kai Holandsfjord
 Dokument nr.: G-rapp-001
 Filnavn: G-rapp-001Kai Holandsfjorden.doc

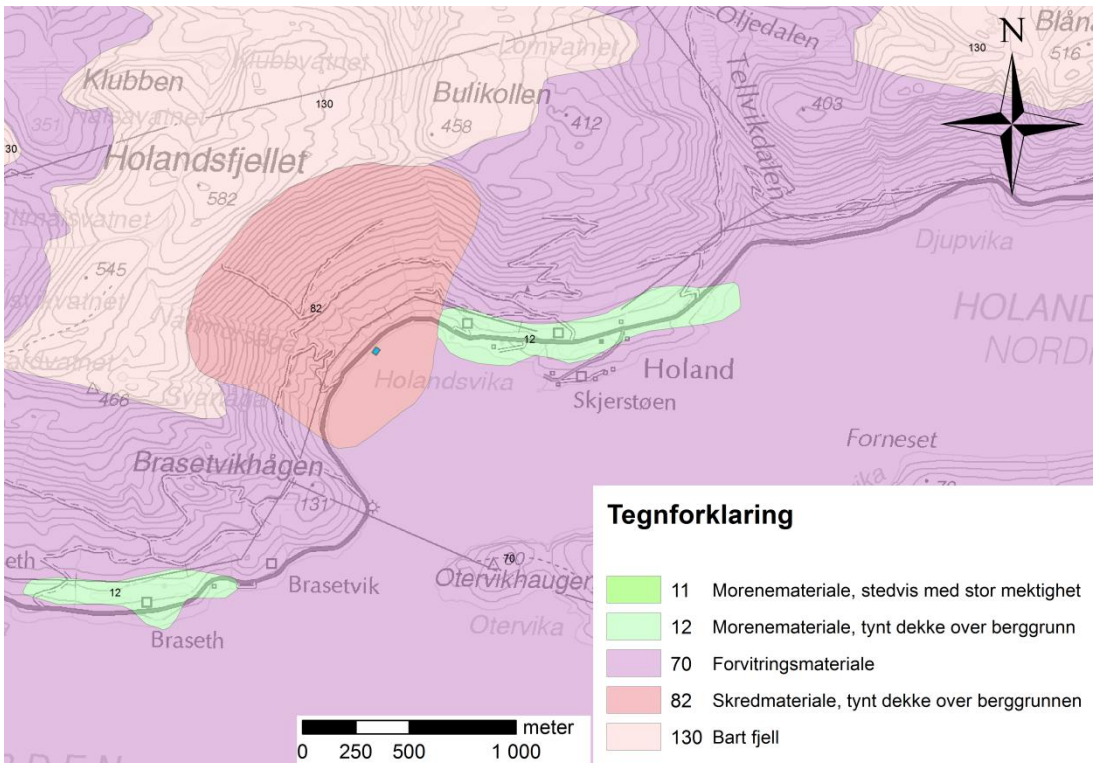
Dalsiden er dekket med løsmasser som går opp til høydekote 500. Løsmassene, som kunne observeres i skjæringene av en bruksvei, består av grus, sand og steinblokker av forskjellige størrelser. I kartet fra NGU ble hele området kartlagt og tolket som skredmaterial (Bilde 2, vedlegg 1).

Bilde 2: Løsmassekart fra NGU (www.ngu.no)

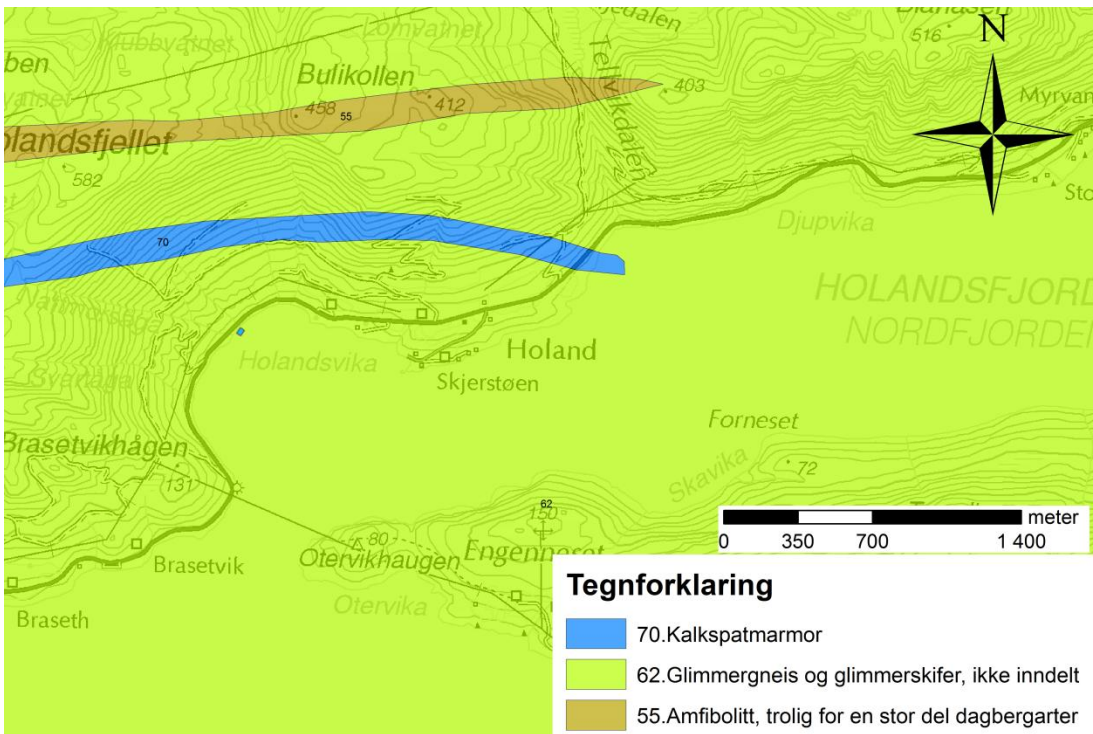
Fjellet består av glimmergneis og glimmerskifer (bilde 3, vedlegg 1), men ble ikke observert i vurderte område.

Bilde 3: Berggrunnskart fra NGU (www.ngu.no)

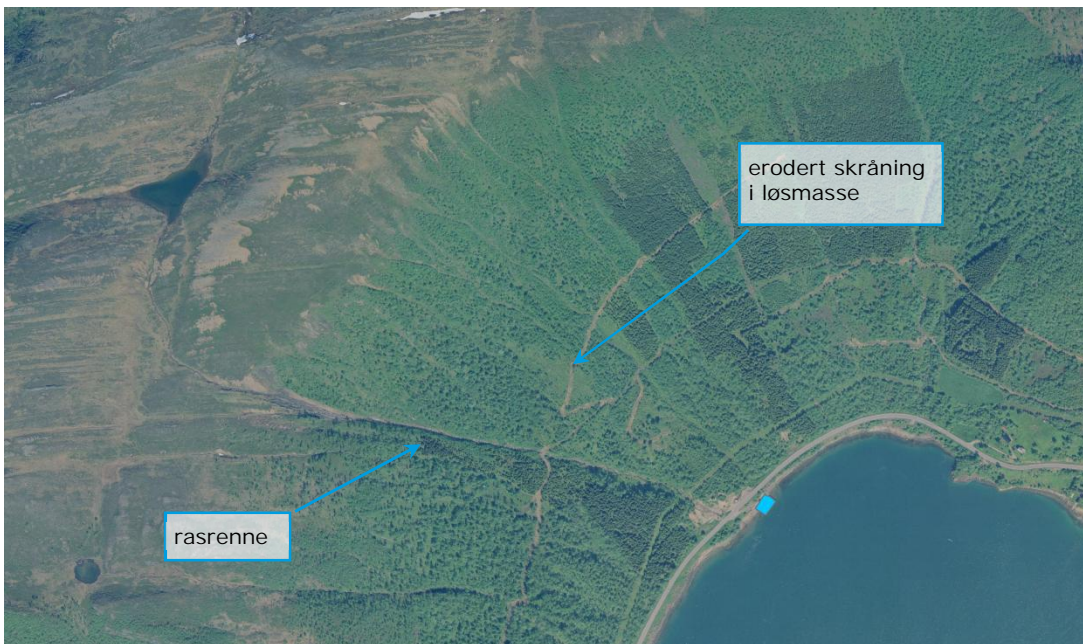
Bekkeløpene viser tydelig tegn for erosjon helt til toppen av fjellsidene, som vist i ortobildene (Bilde 4 og 5, vedlegg 1).

Kaiområdet ligger også direkte i utløpet av en rasrenne (bilde 4, vedlegg 1). I snøskredmodelleringene ble nesten alle massene som ble utløst ovenfor kaien ledet i rasrennen mot kaien (bilde 10, vedlegg 1). Noe som også gjelder for løsmasseskred.

Bilde 4: Orthobilde fra 2001

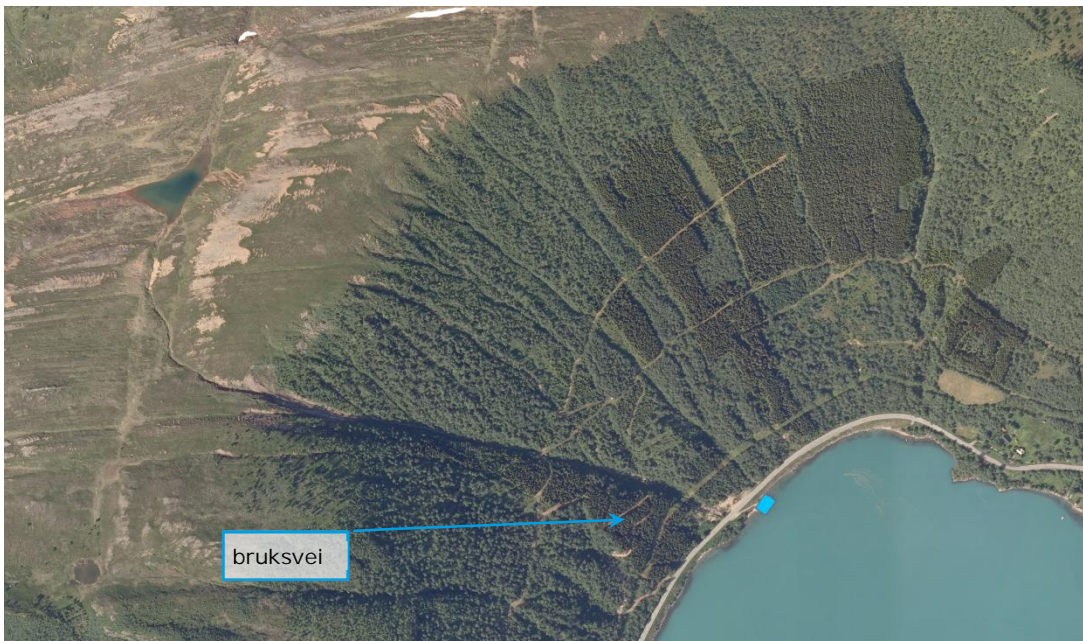
Bilde 5: Orthobilde fra 2007

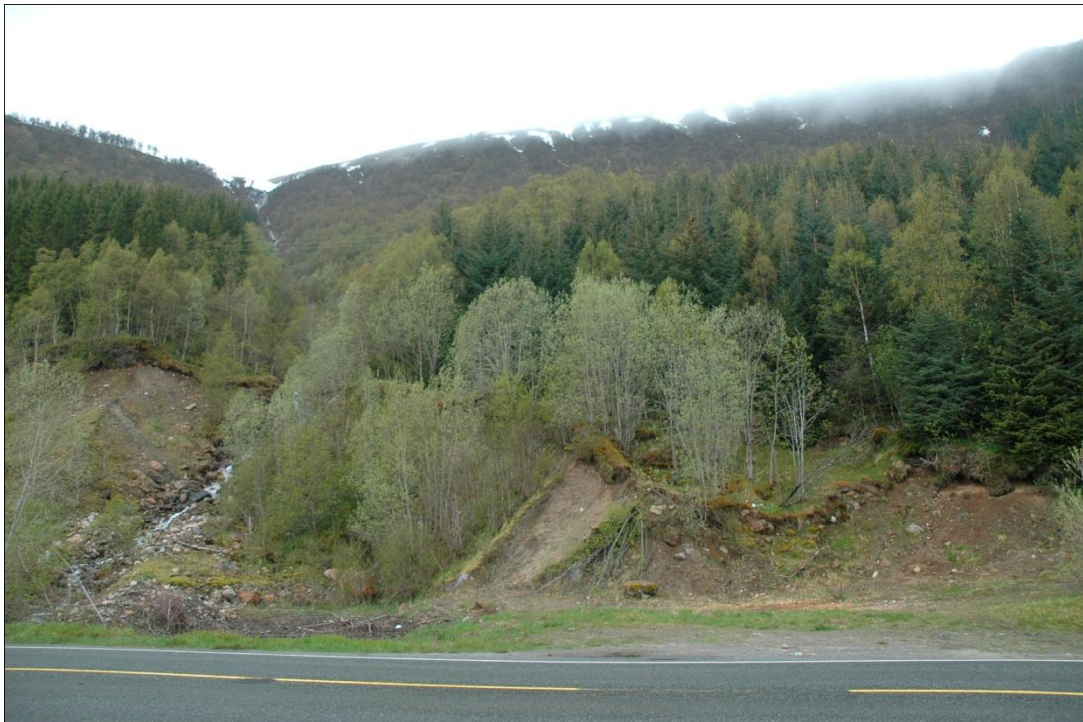
Videre faktorer som øker rasfaren i området er bekkeløpene, som viser tegn til erosjon (bilde 7 til 9, vedlegg 1) og står dermed i risiko å lede store mengder av løsmasser og vegetasjonsdekke med trær ned mot fjorden.

Bilde 7 Skråning i løsmasser ovenfor kaiområdet

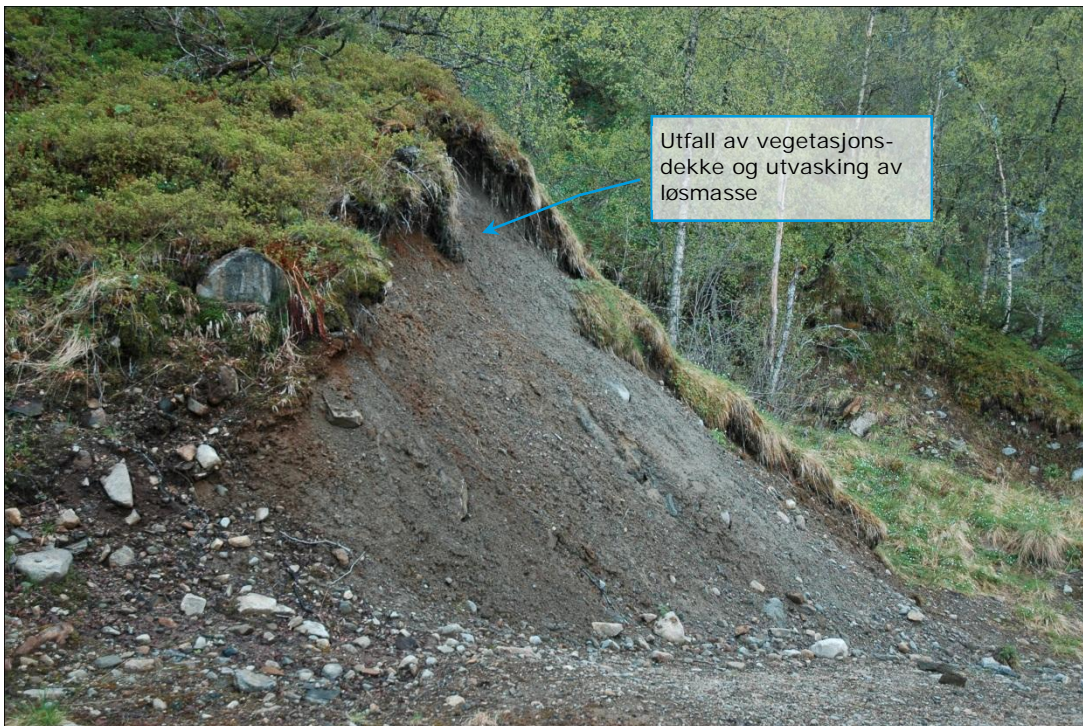
I terrenget over kaien har det blitt anlagt en bruksvei. Veien ble utvidet i de årene mellom 2001 til 2007, som vist på vedlagte ortobilder. Skjæringene og bekkeløpene viser tegn på erosjon, som vist på bilde 8 og 9 i vedlegg 1.

Bilde 8: Skråning langs bruksveien i skogen, som viser tegn på erosjon som utvasket vegetasjon

Bestående skjæringer av bruksveier og bekkeløpene burde sikres mot erosjon. Dette kan oppnås med for eksempel:

- plastring av skjæringer med stein, eller murbygging
- forsterkning med geotekstiler
- nyetablering av vegetasjon

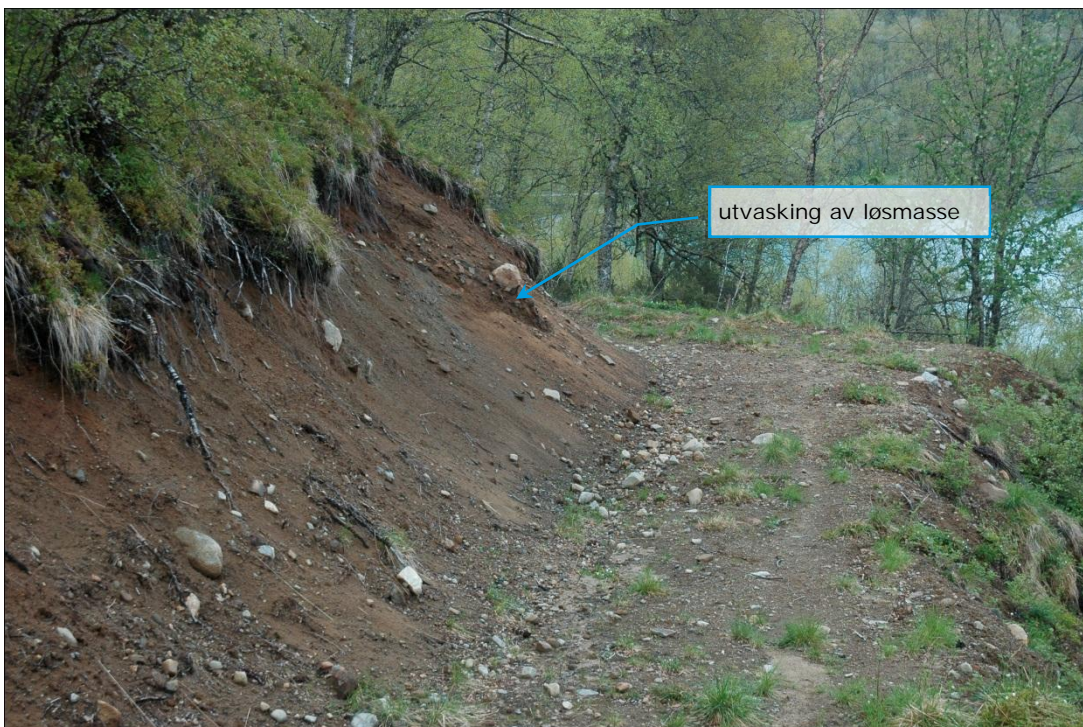
Bilde 9: Skjæring langs bruksveien i skogen, som viser tegn på erosjon som utvasking av stein og grusmateriale

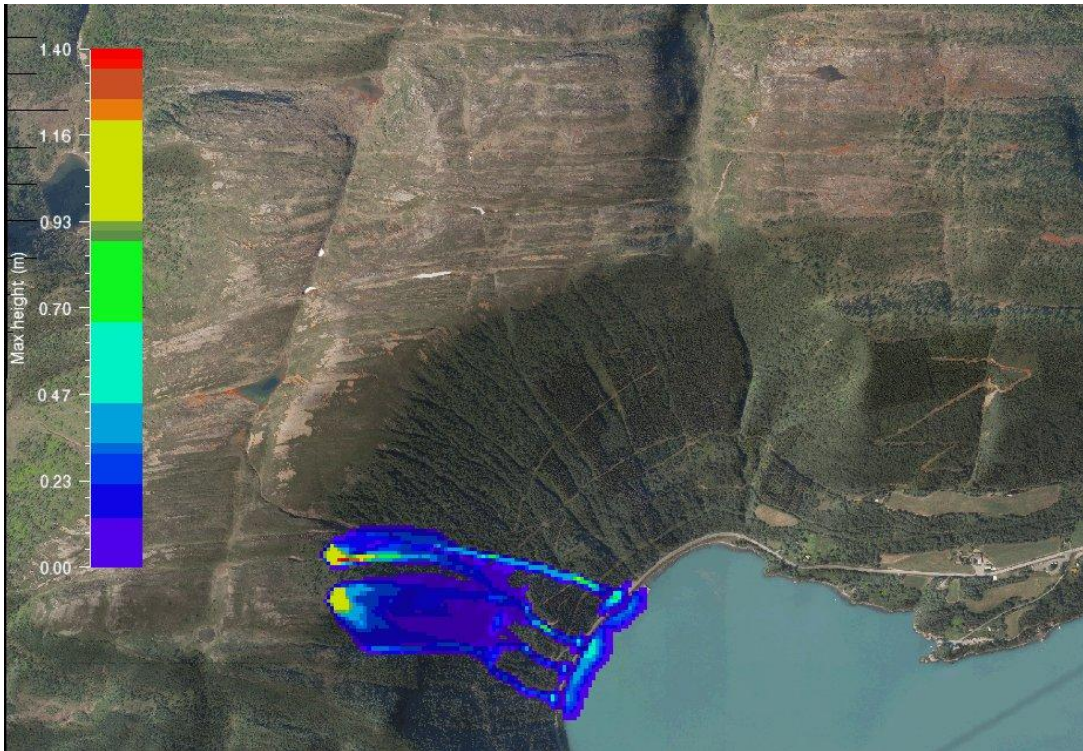
Simulering viser at selv mindre skred som løsner i toppen av fjellsiden kommer til å gå ut mot kaiområdet

Bilde 10: Modellering av snøskred, 1m tykk i løснеområdet

Ledevollen bør plasseres bak kaiområdet. Det bør undersøkes om området av utløpsdistansen er stor nok for å fange opp fremtidige jordskredhendelser.

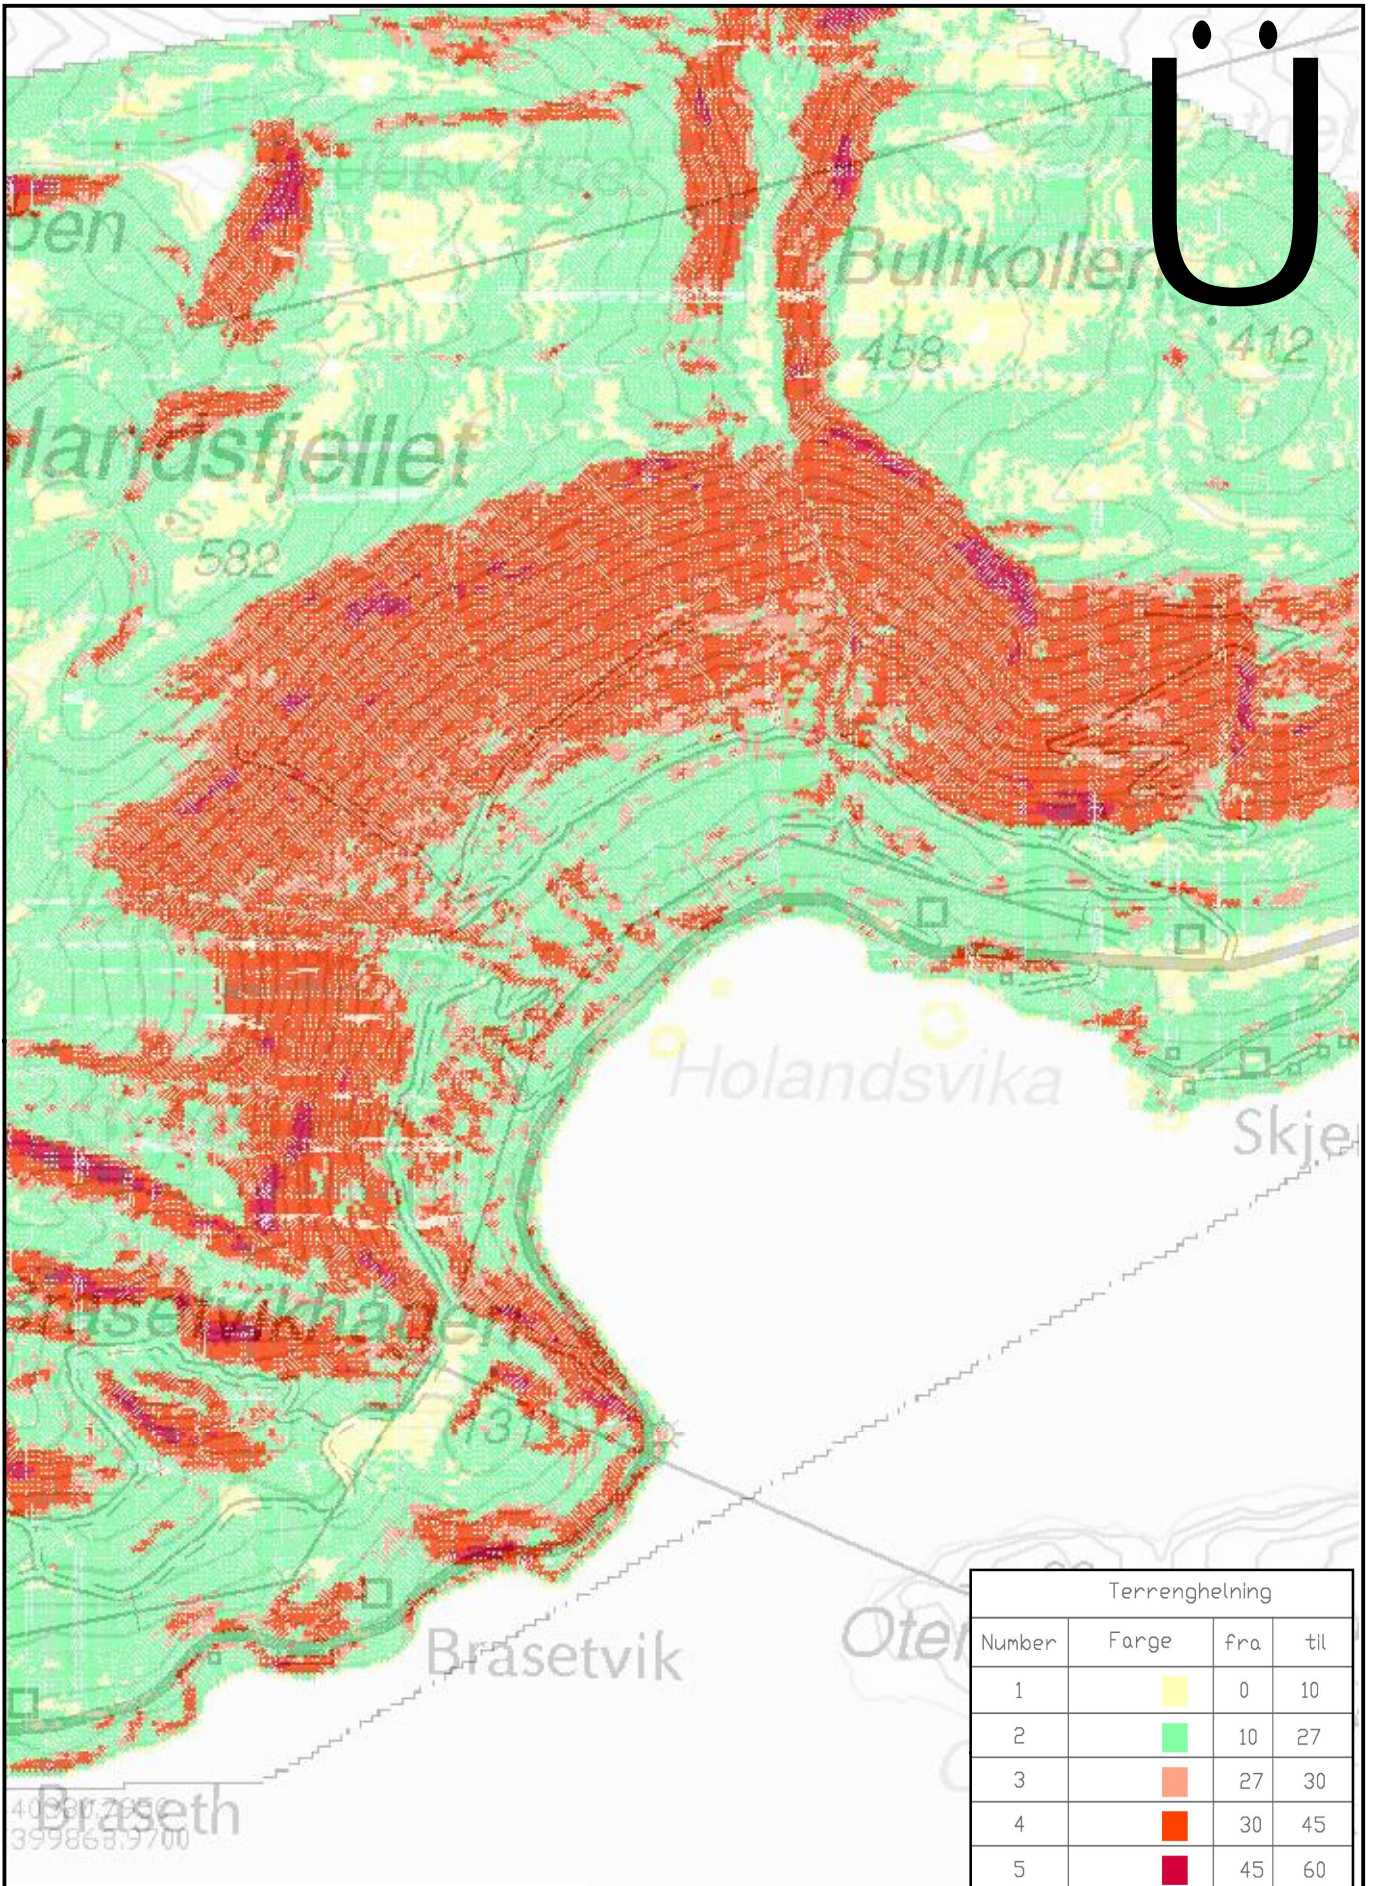
INNHOOLD
Helningskart

Bak kaien stiger området bratt opp til Holandsfjellet som ligger på 582 moh. Helningsvinkler varierer mellom ca. 30 til 45 grader, som vist på vedlagte helningskart.

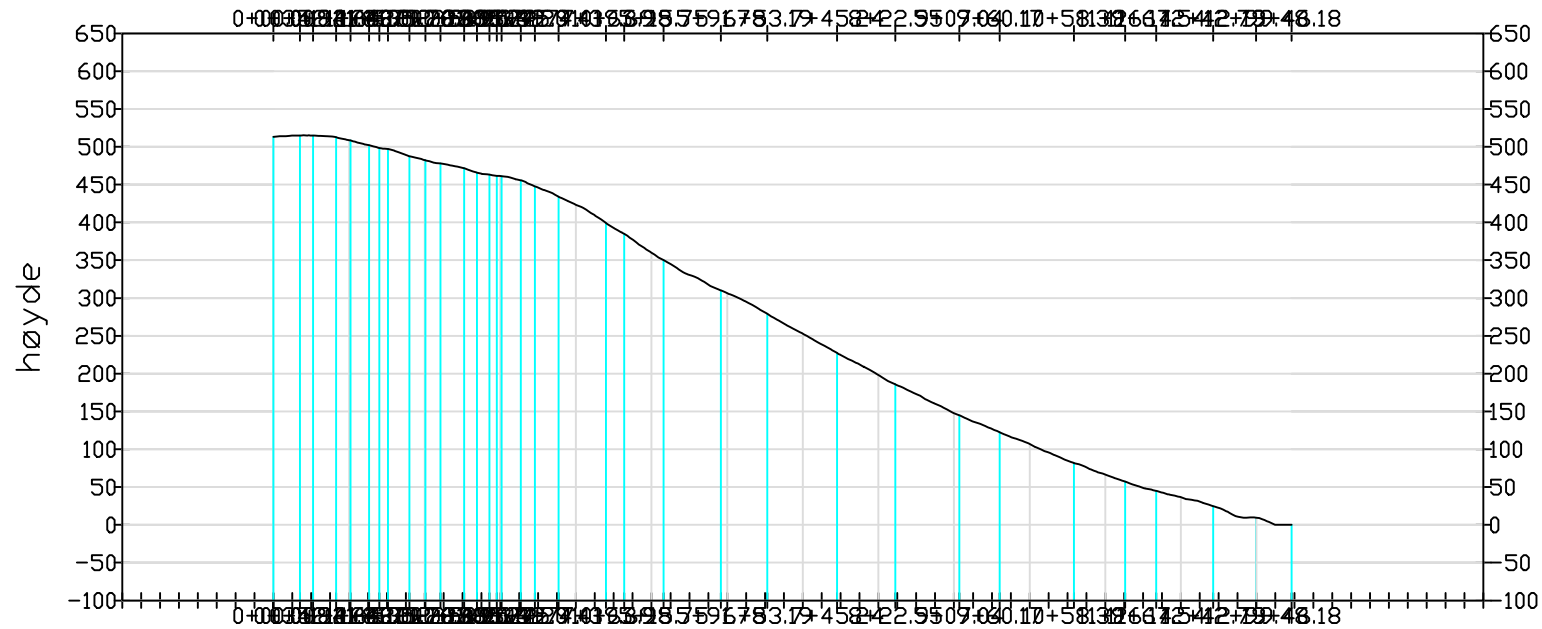
Profil Bekkeløp Nattmorsåga

Det må spesielt tas hensyn til bekkeløpet som ble kalt for «Nattmorsåga» på kartet. Dette bekkeløpet er dypt erodert i øverste avsnittet av bekkeløpet, rundt 380 moh til 440 moh. Også dette området burde sikres mot erosjon med ovennevnte tiltak.
