# **B-undersøkelse for lokalitet 11138**

## **Lokalitetstilstand 1**

Rapport ID 12484

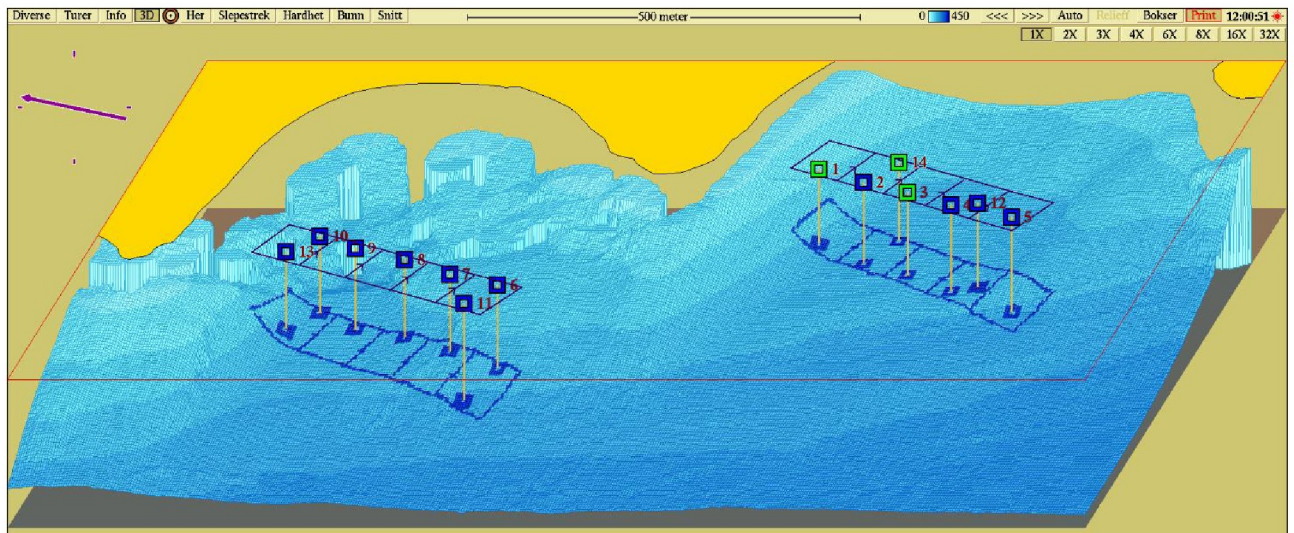
**Figur 3:** Tredimensjonalt isometrisk bunnkart med anleggsomriss og stasjoner. Stasjonene er markert med farge etter hva slags tilstand de har jamfør **Tabell 10**. Målestokk vises øverst i bildet. Kartdatum WGS84. Kilde: Olex.

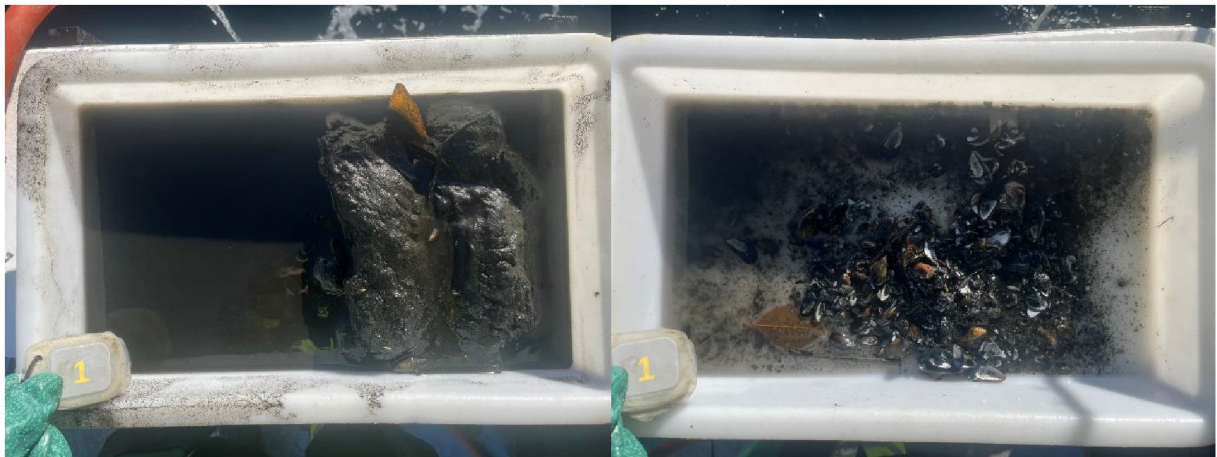
**Figur 1:** Bilder som viser sedimentet fra stasjon 1 før og etter siling. Foto: Aqua Kompetanse AS.

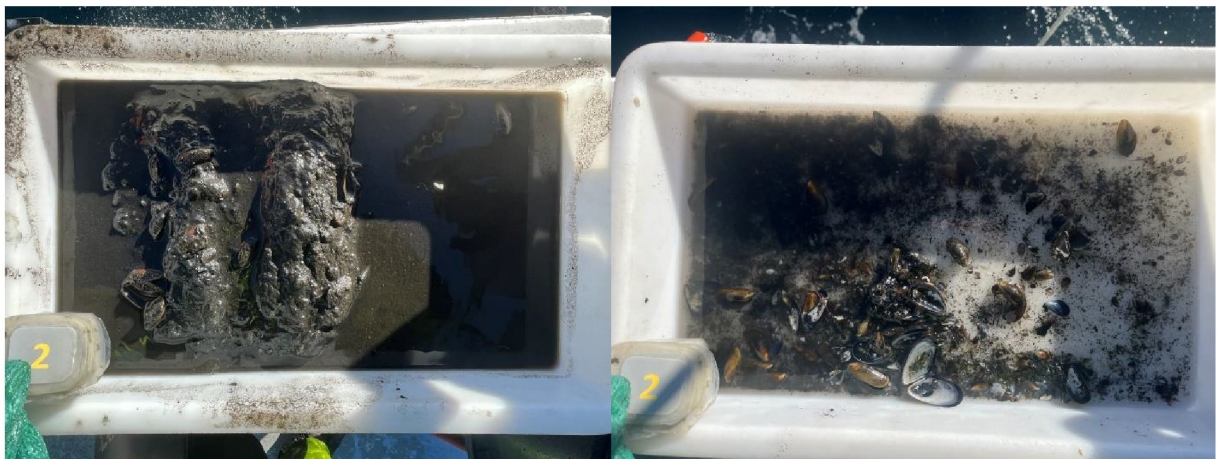
| Prøvepunkt | Kommentar |
|---|---|
| 2 | Ble funnet plast i grabben. |

**Figur 2:** Bilder som viser sedimentet fra stasjon 2 før og etter siling. Foto: Aqua Kompetanse AS.

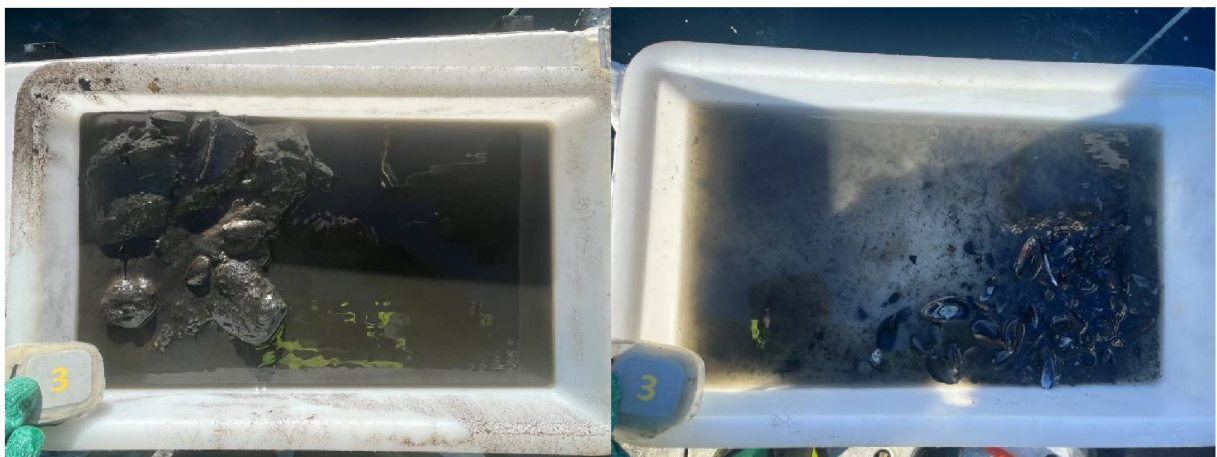
**Figur 3:** Bilder som viser sedimentet fra stasjon 3 før og etter siling. Foto: Aqua Kompetanse AS.

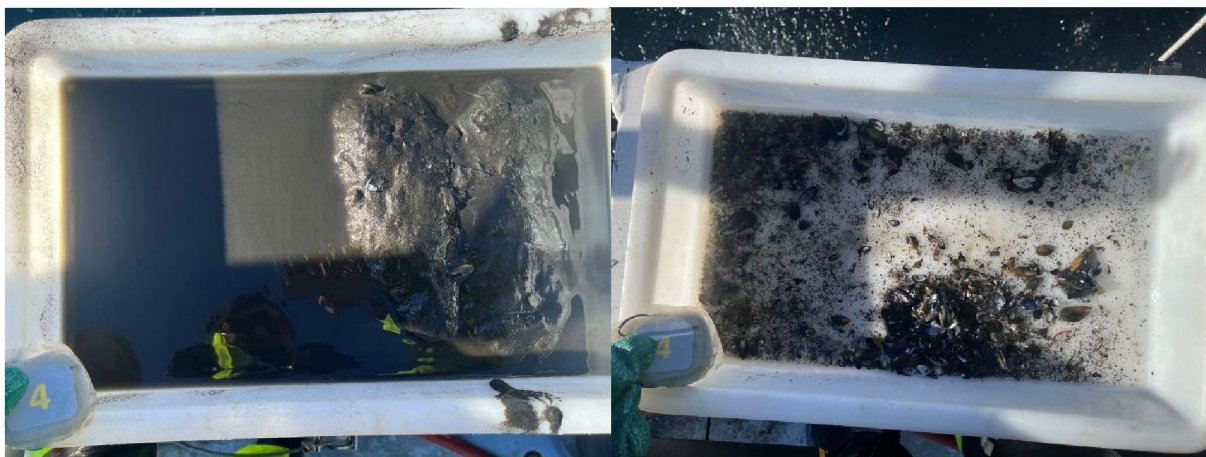
**Figur 4:** Bilder som viser sedimentet fra stasjon 4 før og etter siling. Foto: Aqua Kompetanse AS.

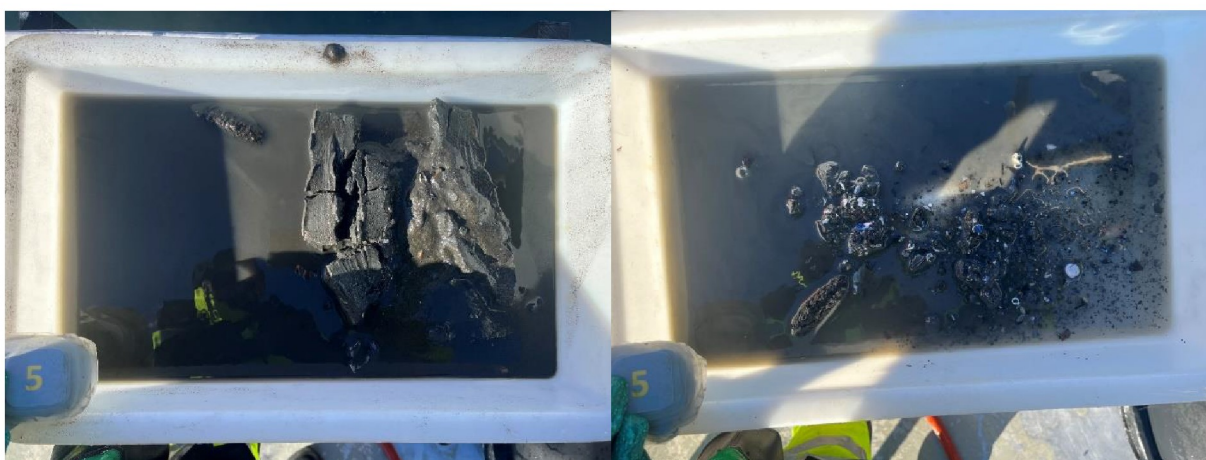
**Figur 5:** Bilder som viser sedimentet fra stasjon 5 før og etter siling. Foto: Aqua Kompetanse AS.

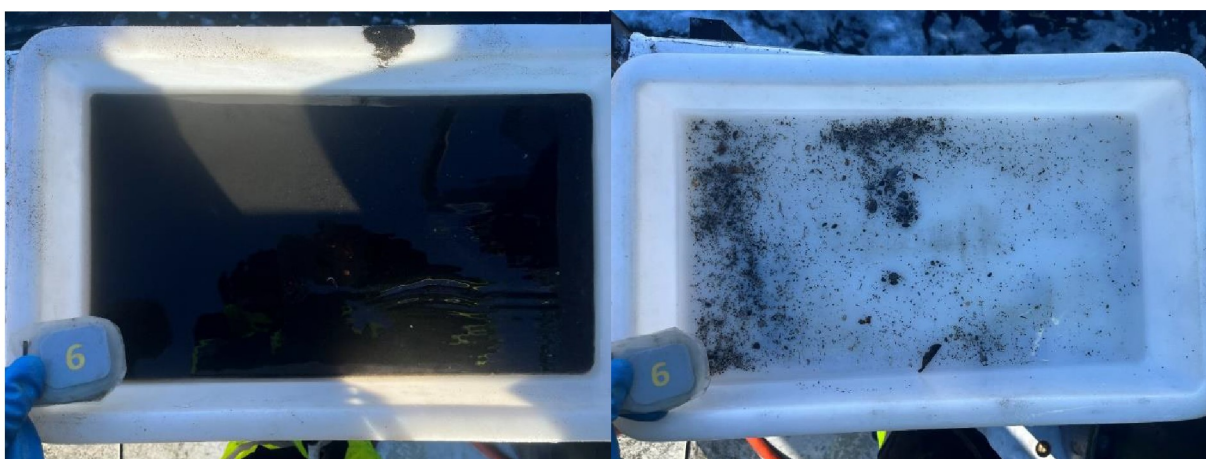
**Figur 6:** Bilder som viser sedimentet fra stasjon 6 før og etter siling. Foto: Aqua Kompetanse AS.

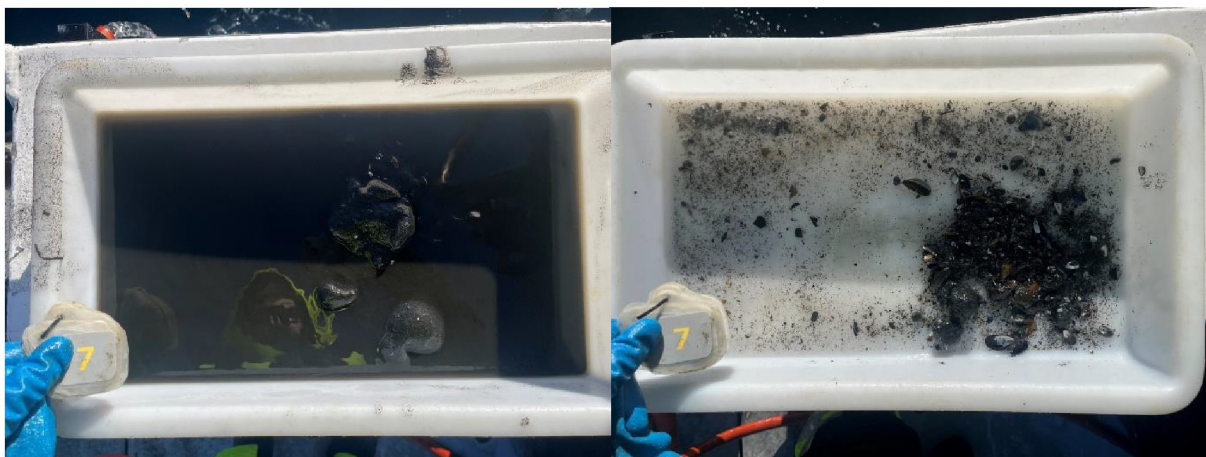
**Figur 7:** Bilder som viser sedimentet fra stasjon 7 før og etter siling. Foto: Aqua Kompetanse AS.

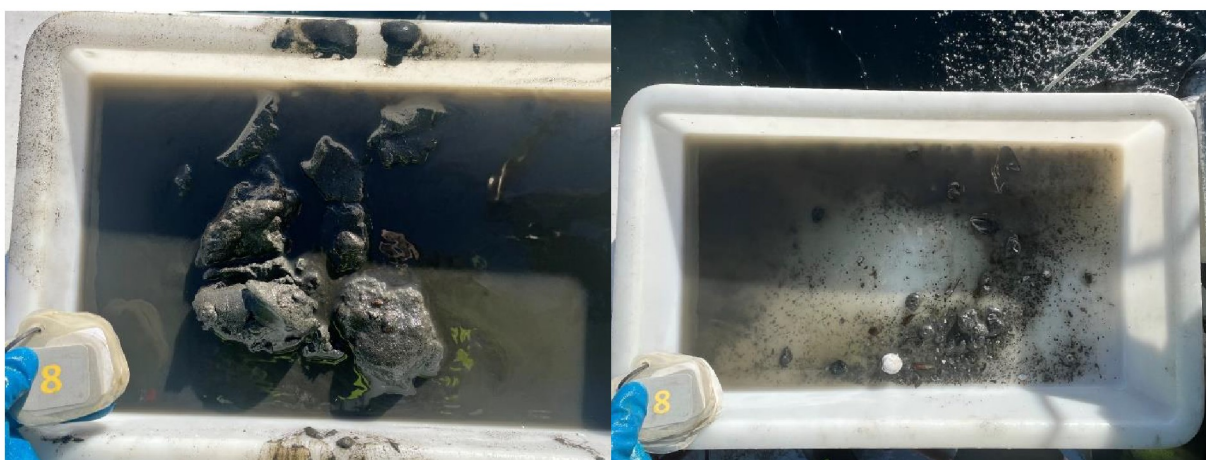
**Figur 8:** Bilder som viser sedimentet fra stasjon 8 før og etter siling. Foto: Aqua Kompetanse AS.

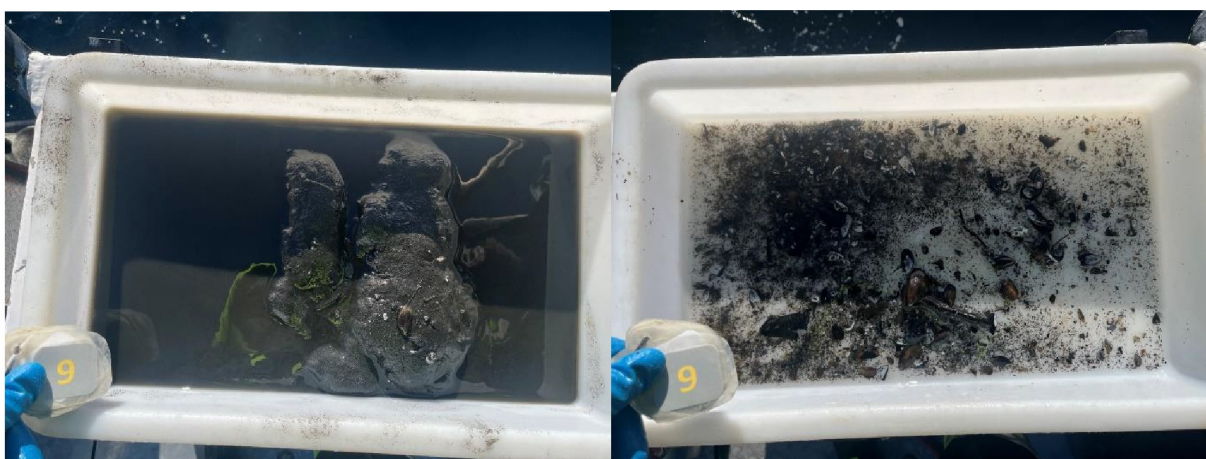
**Figur 9:** Bilder som viser sedimentet fra stasjon 9 før og etter siling. Foto: Aqua Kompetanse AS.

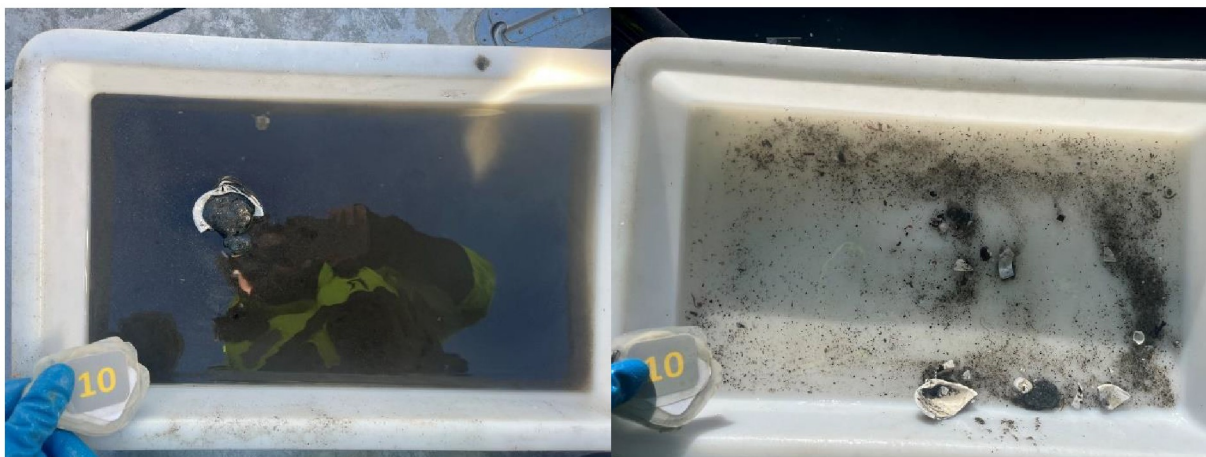
**Figur 10:** Bilder som viser sedimentet fra stasjon 10 før og etter siling. Foto: Aqua Kompetanse AS.

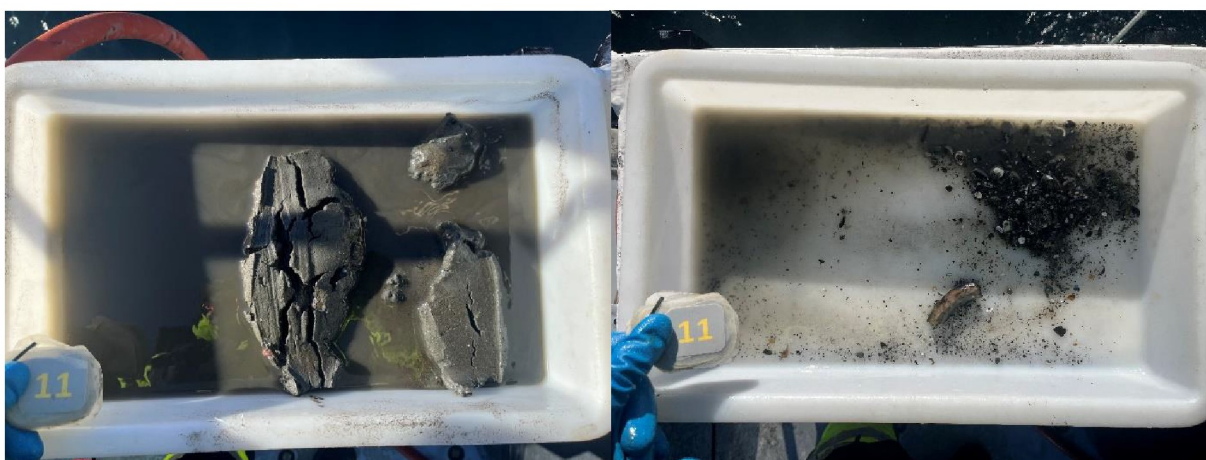
**Figur 11:** Bilder som viser sedimentet fra stasjon 11 før og etter siling. Foto: Aqua Kompetanse AS.

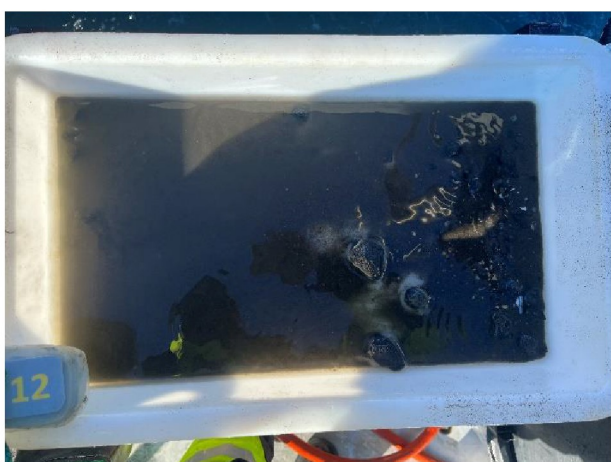
**Figur 12:** Bilder som viser sedimentet fra stasjon 12 før siling. Foto: Aqua Kompetanse AS.

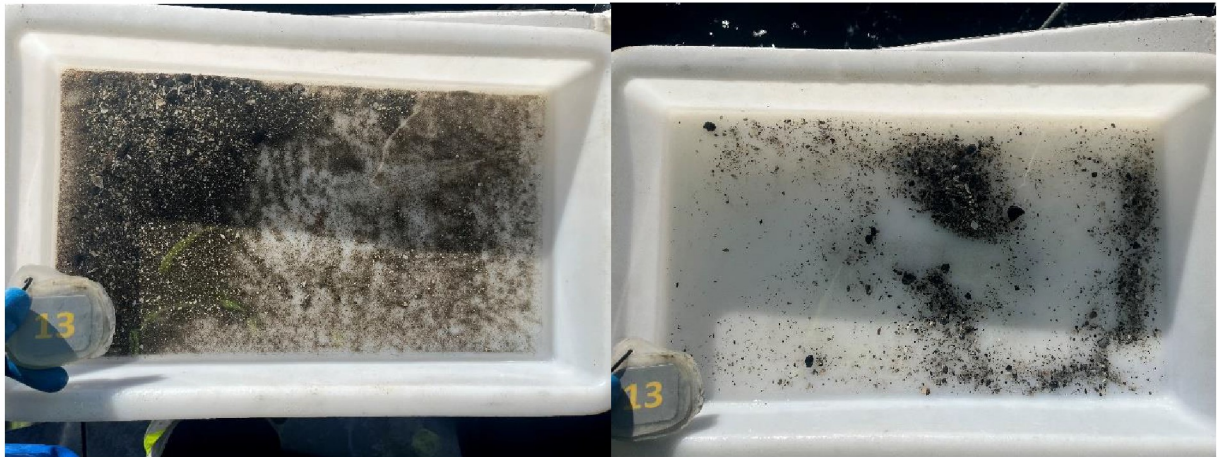
**Figur 13:** Bilder som viser sedimentet fra stasjon 13 før og etter siling. Foto: Aqua Kompetanse AS.

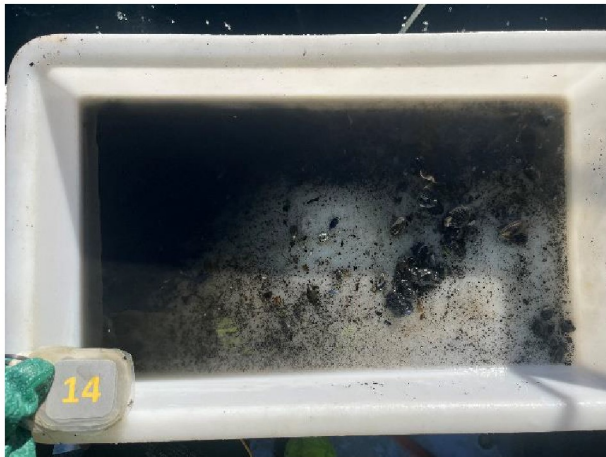
**Figur 14:** Bilder som viser sedimentet fra stasjon 14 før siling. Foto: Aqua Kompetanse AS.
