# B-undersøkelse for lokalitet Rotholmen (Ny)

NS 9410:2016

<b>Tilstand</b>	<b>1</b>
<b>Feltarbeid</b>	<b>05.07.2022</b>
<b>Oppdragsgiver</b>	<b>Organic Seafarm AS</b>

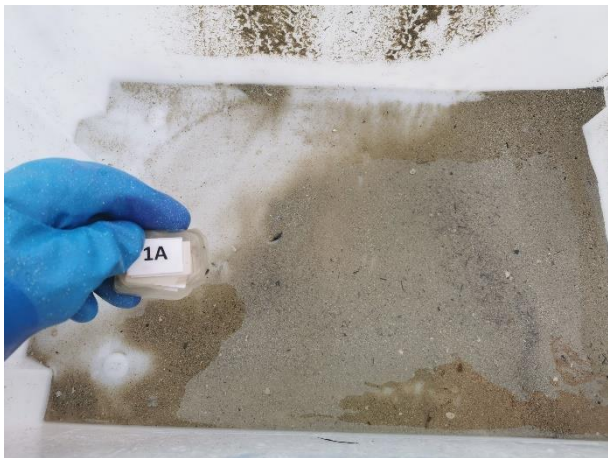
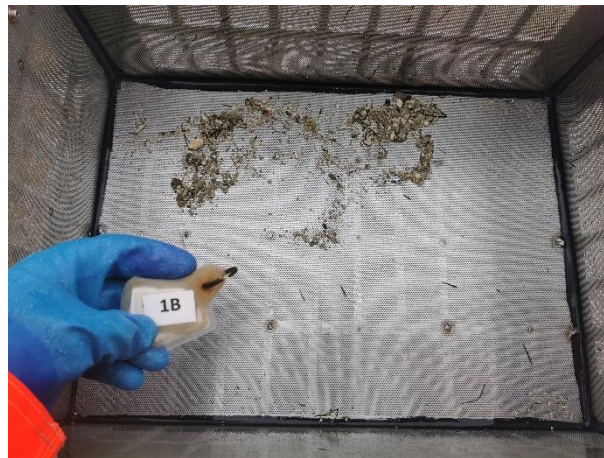
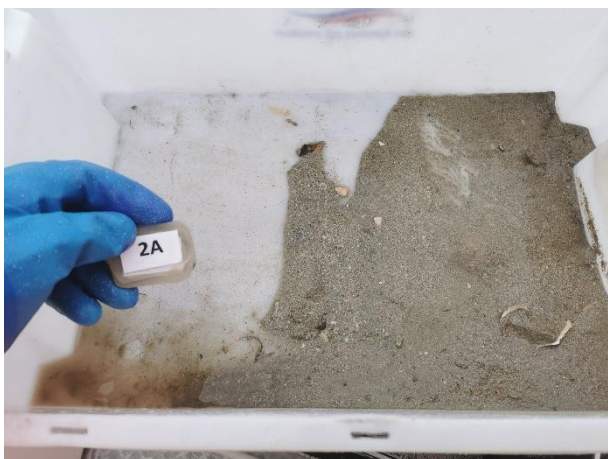
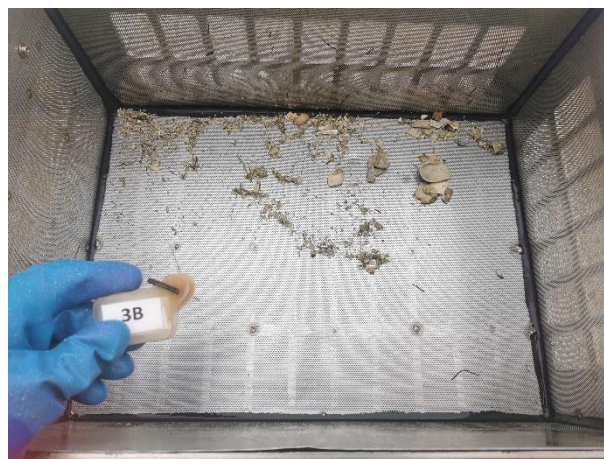
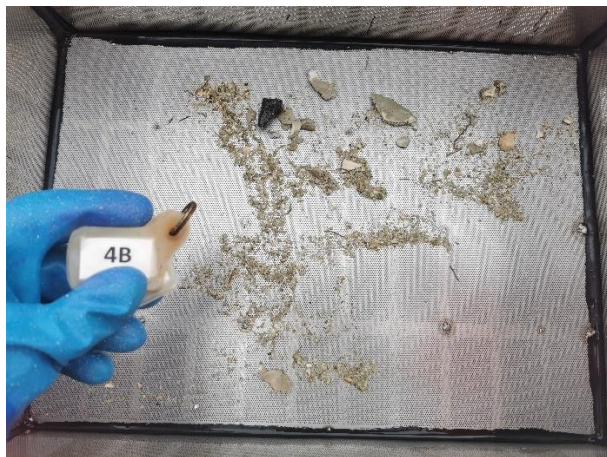
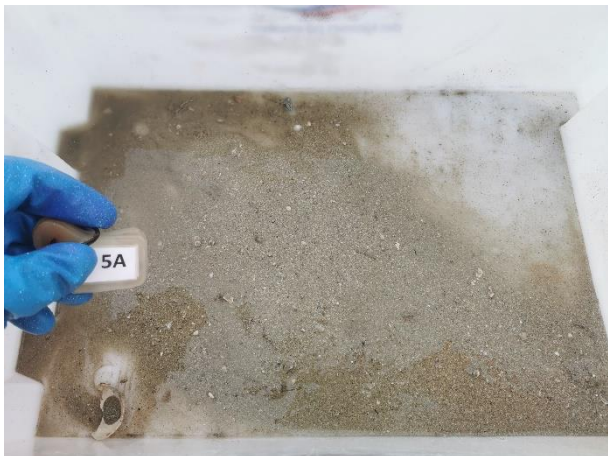
**Type sediment:** Sedimentet besto av en blanding av sand og skjellsand. Alle stasjoner ble registrert som bløtbunn.

**Fauna:** Det ble registrert bunngravende børstemark ved 11 av 13 prøvestasjoner, fra 1 – 2 individer. Det ble observert skjell ved 3 stasjoner, krepsdyr ved 4 stasjoner og pigghuder ved 2 stasjoner.

Bilder nedenfor viser sediment (A) og ferdig vasket prøve (B) ved stasjonene.
