# Forundersøkelse for **Rotholmen**

NS9410:2016

| Forundersøkelse for Rotholmen | | | |
|---|---|---|---|
| Rapportnummer | 110207136-3006-01-002 | | |
| Rapportdato | 14.03.2023 | | |

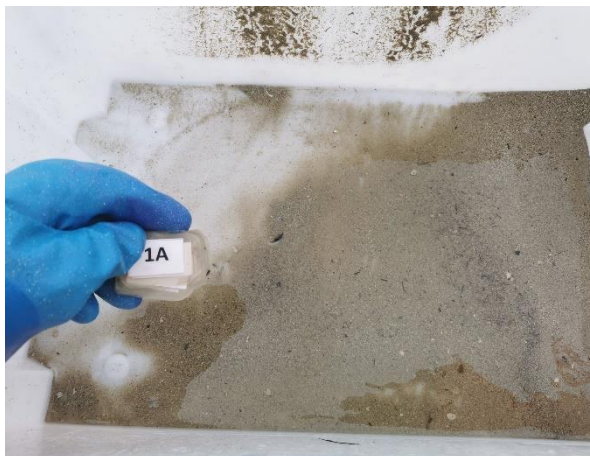
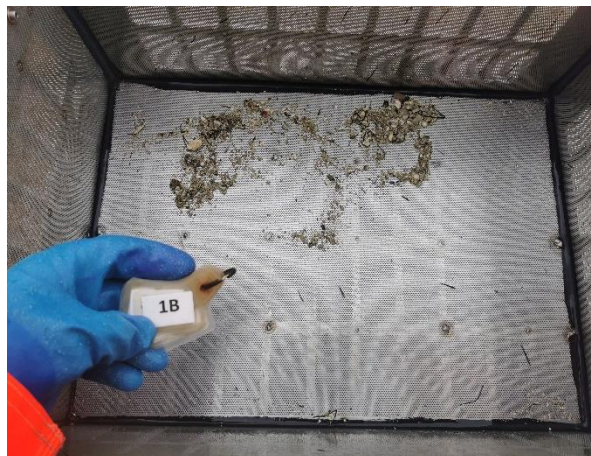
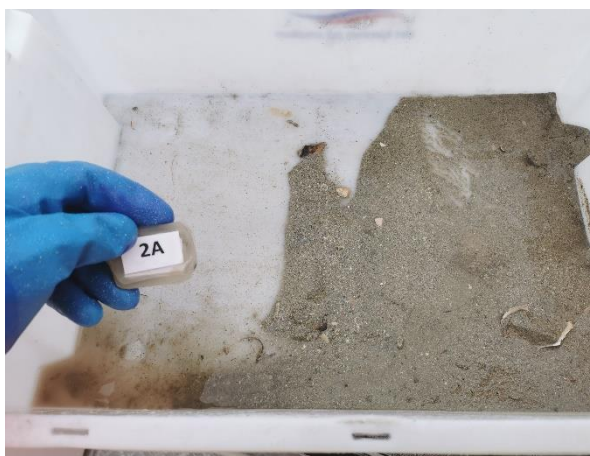
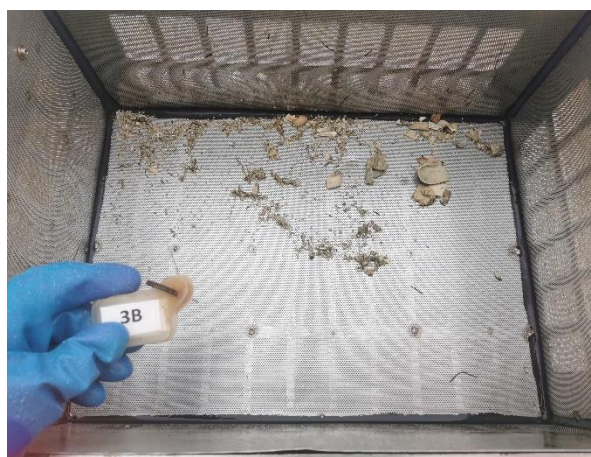
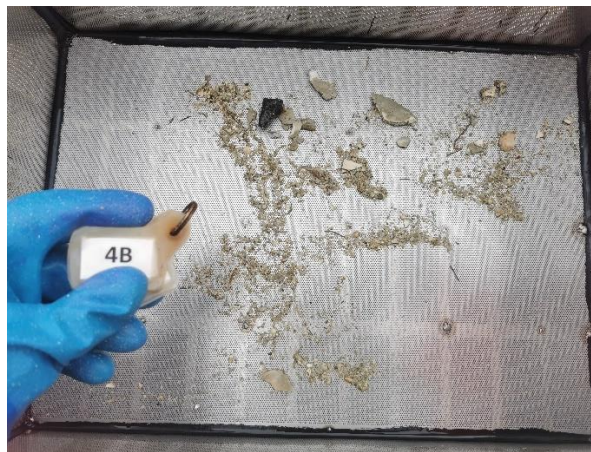
### Vedlegg V.1. Bilder fra B-undersøkelse

Bilder nedenfor viser sediment (A) og ferdig vasket prøve (B) ved stasjonene.

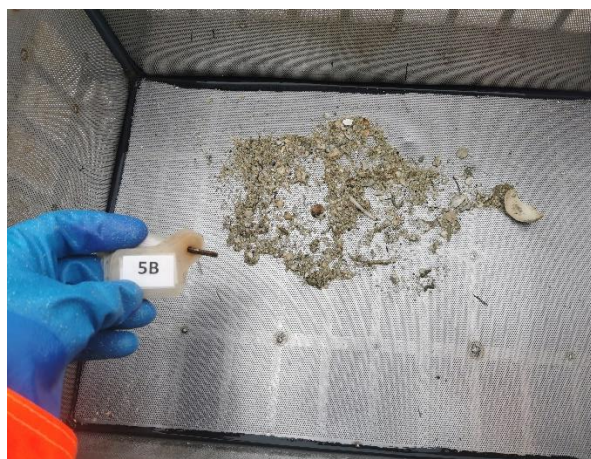
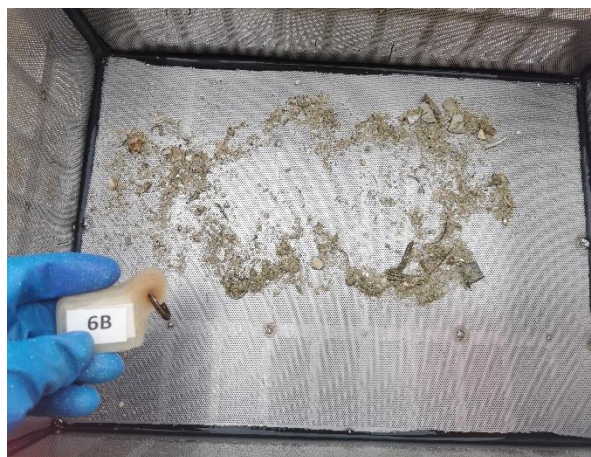
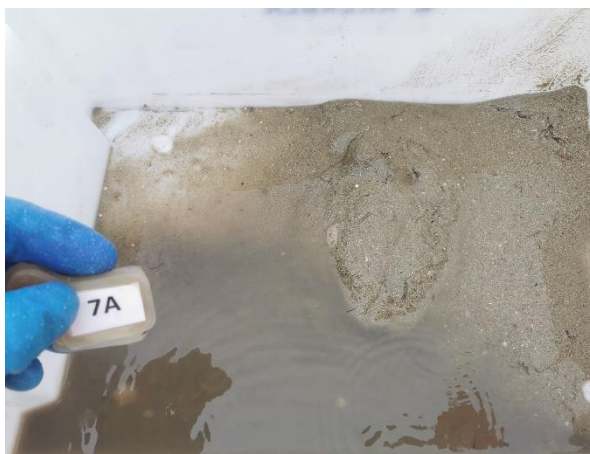
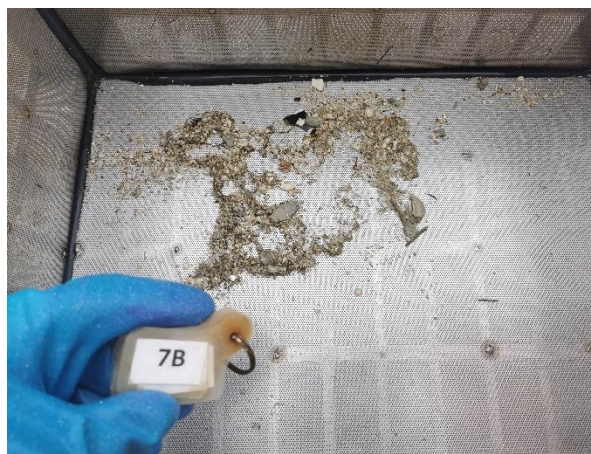
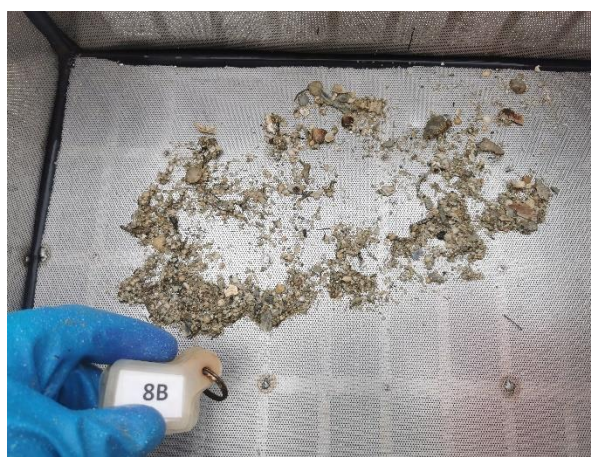
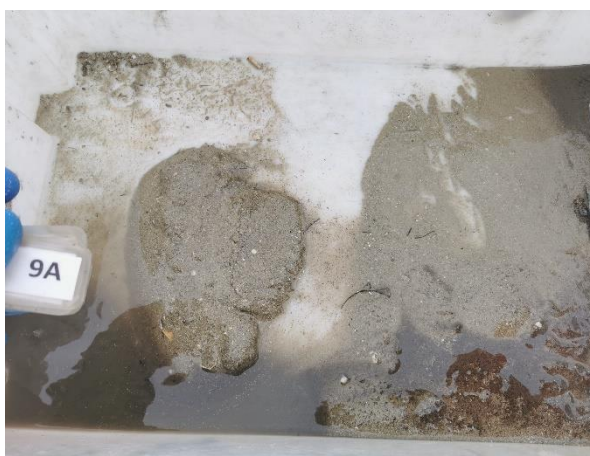
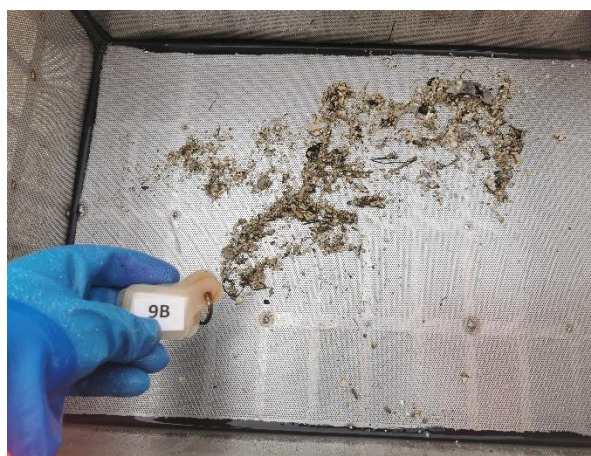
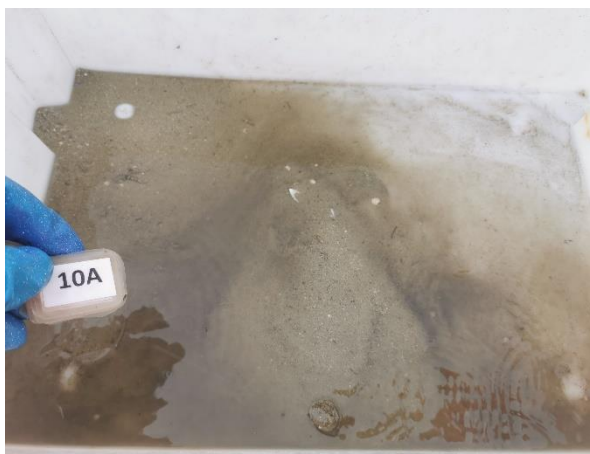
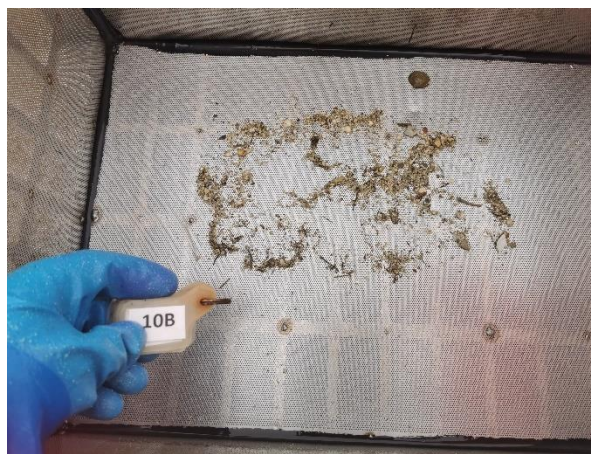
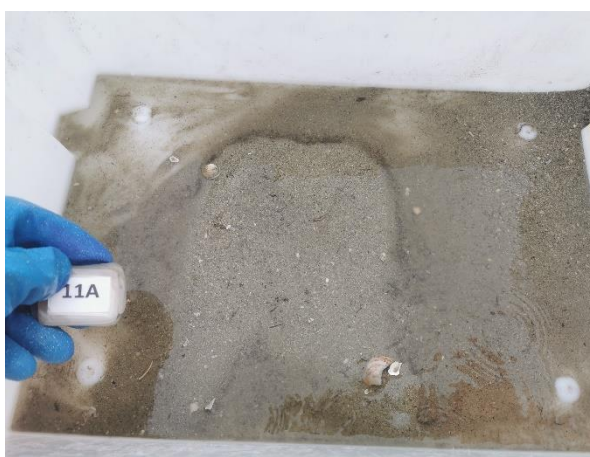
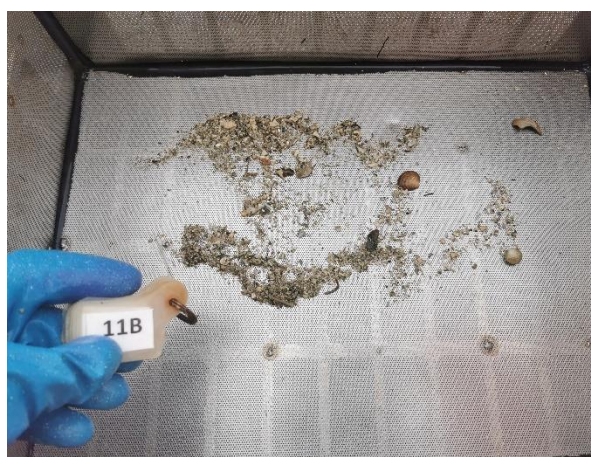
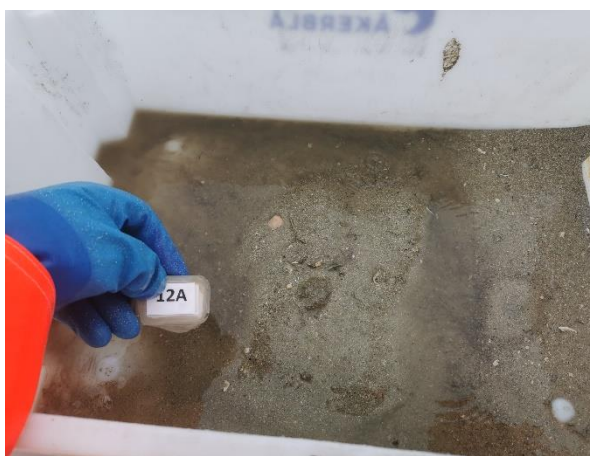
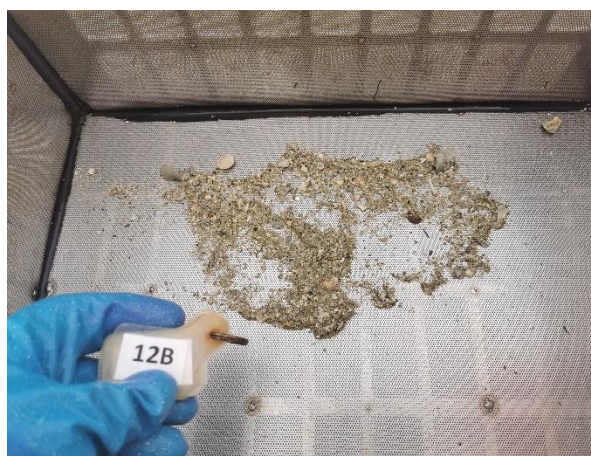
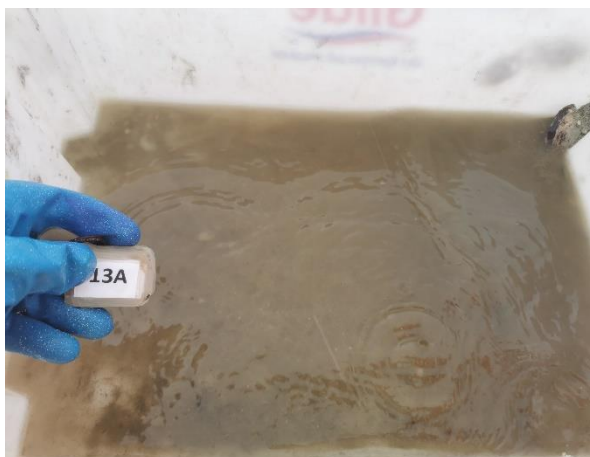
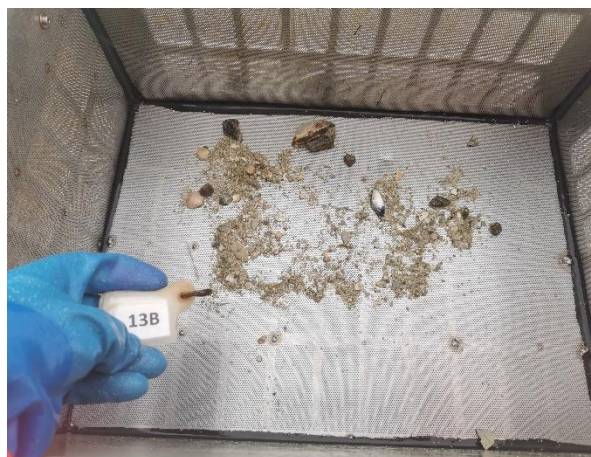
**Vedlegg V.2. Bilder fra C-undersøkelsen**

Sedimentet hadde en lys/grå farge og bestod i hovedsak av skjellsand og sand. Det ble registrert noe lukt ved to av grabbhuggene ved ROT-REF, men ellers var det ingen sensoriske utslag i form av lukt, farge eller myk/hardere konsistens ved noen av stasjonene. Med unntak av en del gress ved ROT-REF, var det heller ingen registreringer av naturlig organisk materiale (planter, blader, kvister, tang, annet), fôr, fekalier, gassdannelse eller Beggiotoa. Samtlige prøvehugg var godkjent for både grabbvolum og uforstyrret overflate (Tabell 3.4.4).

Det ble tatt bilder av sedimentet fra ett hugg per stasjon etter at grabben ble tømt i plastbaljen, men før vask (Figur V9.1 – V9.5).

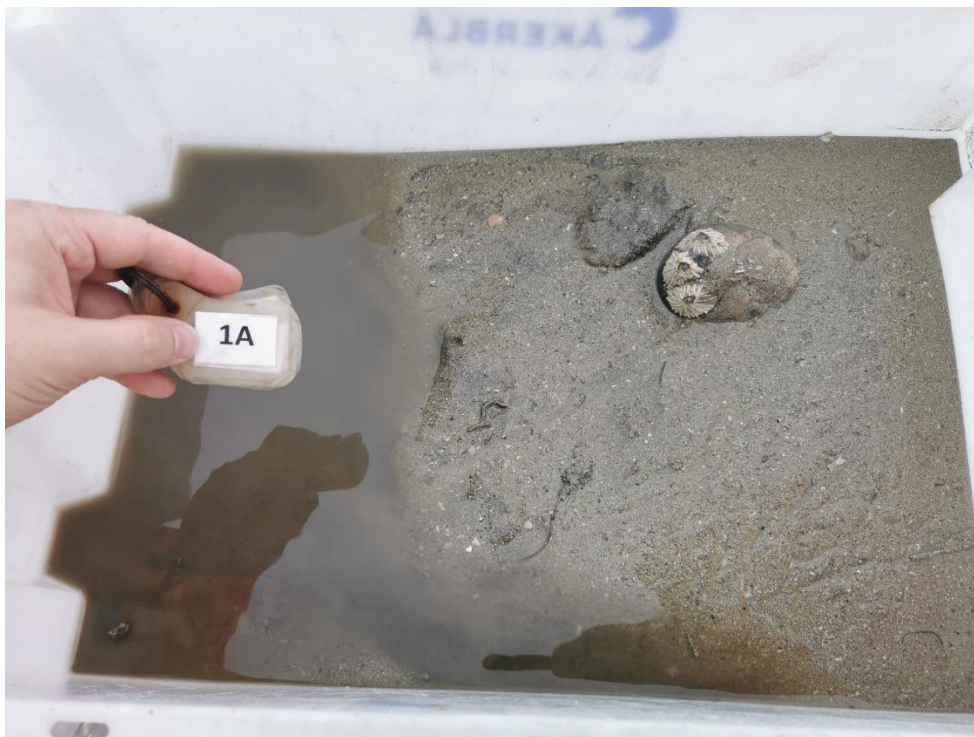
**Figur V9.1** Sediment før vask. Lapp indikerer stasjonsnummer.

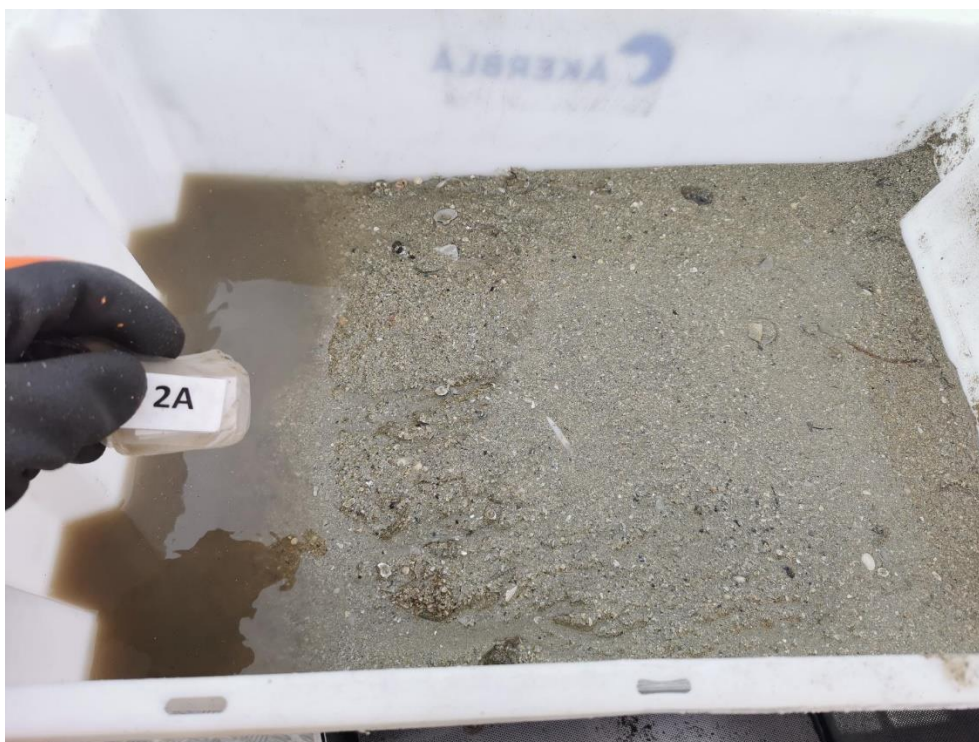
**Figur V9.2** Sediment før vask. Lapp indikerer stasjonsnummer.

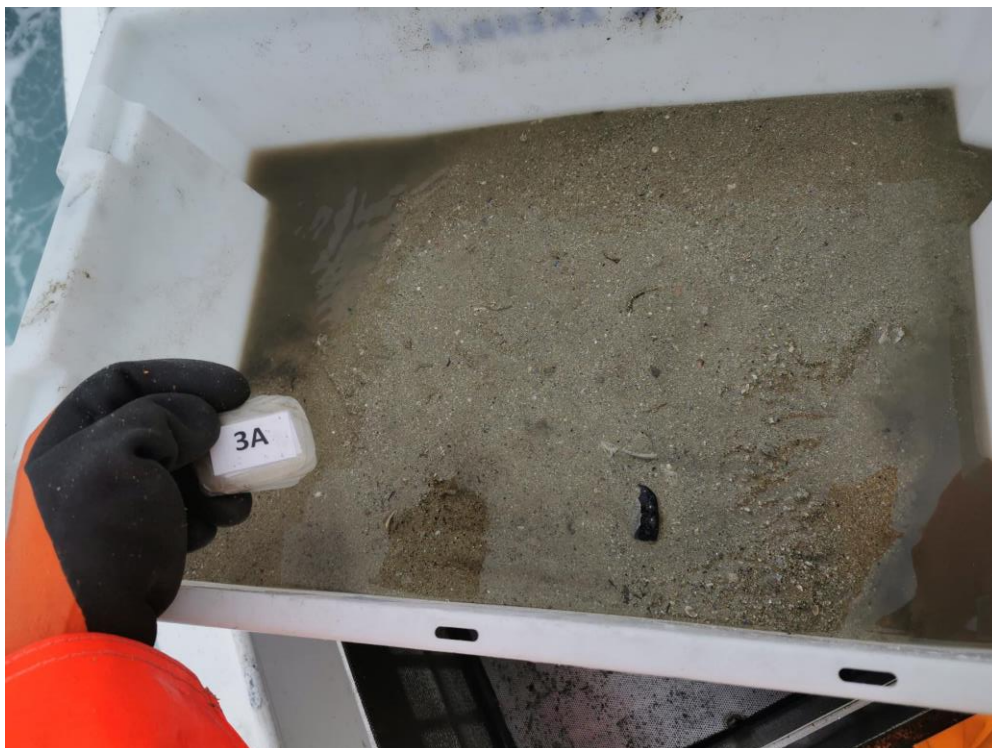
**Figur V9.3** Sediment før vask. Lapp indikerer stasjonsnummer.

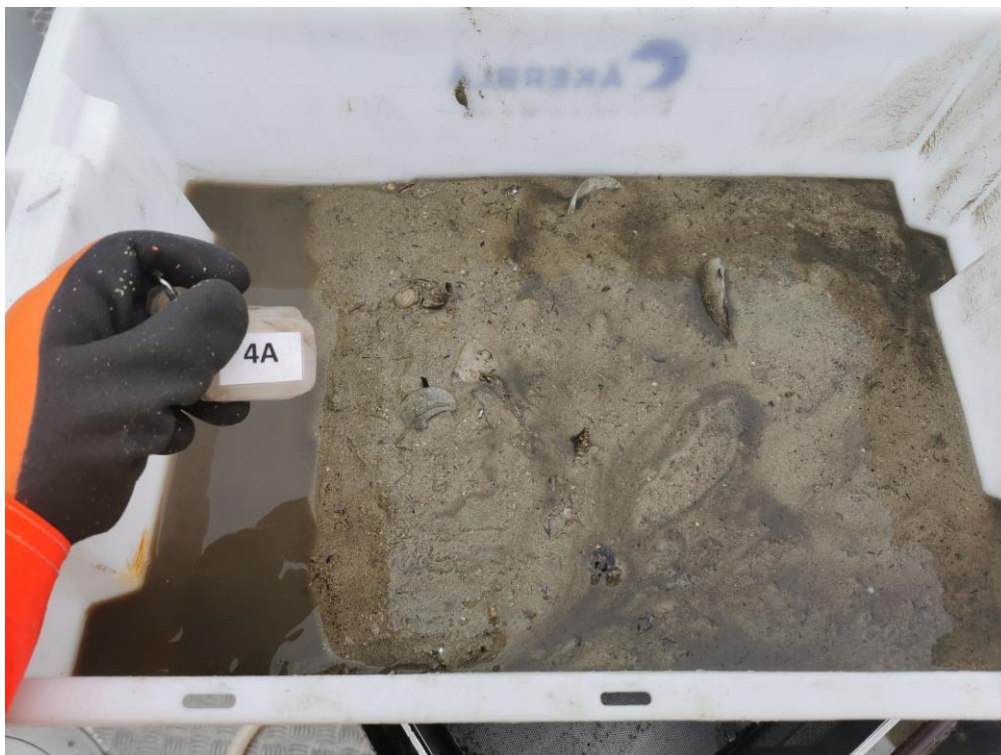
**Figur V9.4** Sediment før vask. Lapp indikerer stasjonsnummer.

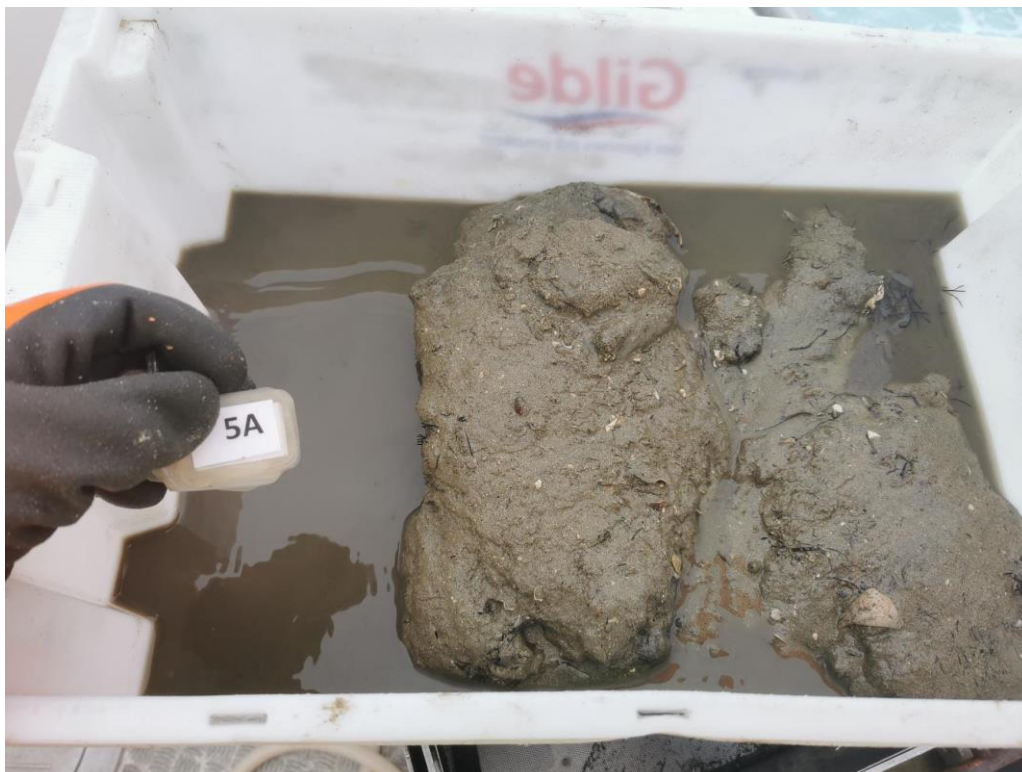
**Figur V9.5** Sediment før vask. Bilde er tatt ved referansestasjon (ROT-REF).

Overvåking av overgangssonen: Sensorisk og kjemisk ble prøveutvalget i C-undersøkelsen funnet å være udetekterbar organisk påvirkning, med unntak av noe lukt ved to av grabbhuggene ved ROT-REF, som trolig skyldes at det ble funnet noe gress på stasjonen. Samlet viser faunaresultatene svært gode forhold i den tiltenkte overgangssonen, der samtlige stasjoner ble klassifisert med beste tilstandsklasse (svært god). De geokjemiske resultatene viste samtidig lave konsentrasjoner i hele området og bidrar til å underbygge de gode faunaforholdene. Ved endelig stasjonsoppsett ble samtlige grabbhugg godkjent for både volum og uforstyrret overflate.
