# Forundersøkelse for **Skålsvika**

NS9410:2016

**Nova Sea Havbruk AS**

| Forundersøkelse for Skålsvika | | | |
|---|---|---|---|
| Rapportnummer | 110208544-3006-01-001 | | |

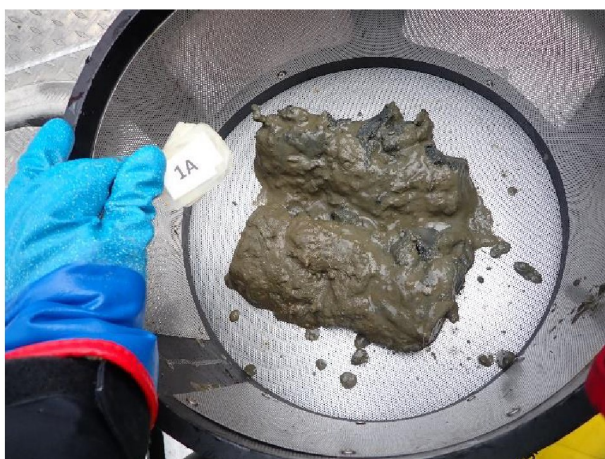
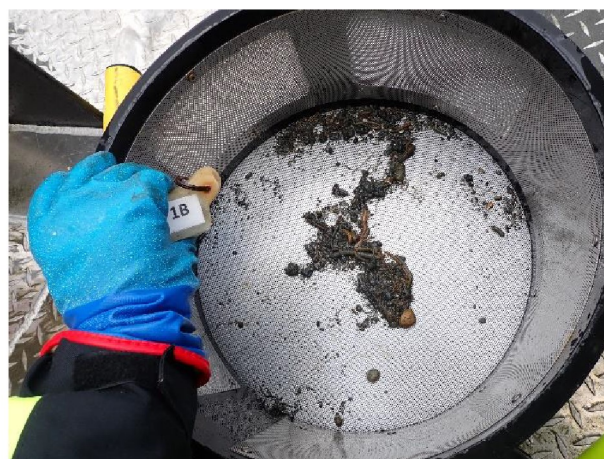
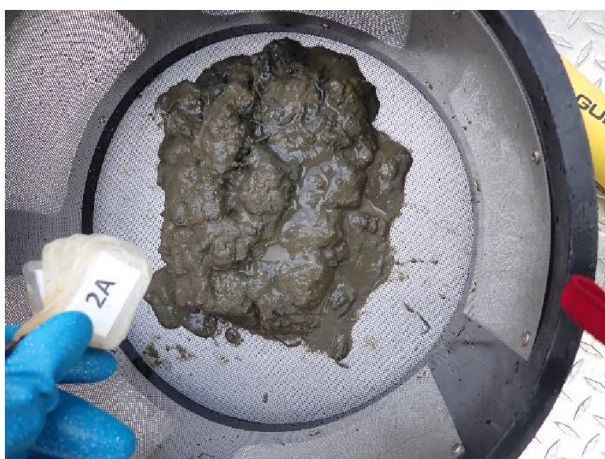
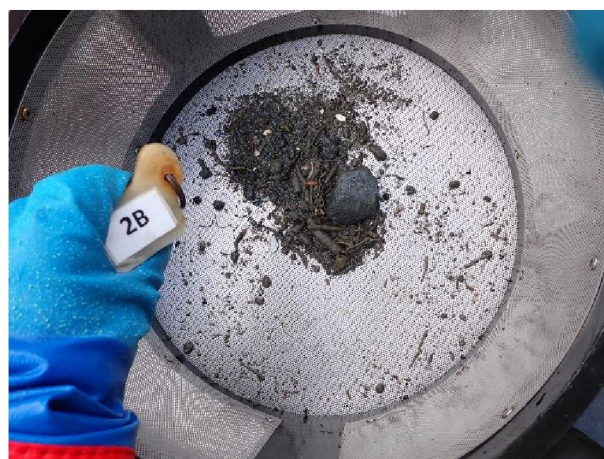
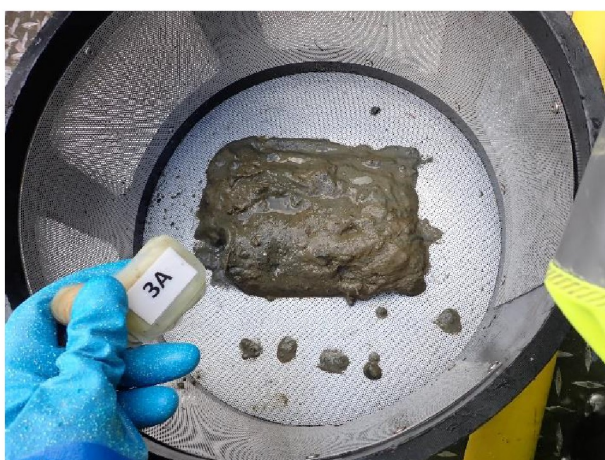
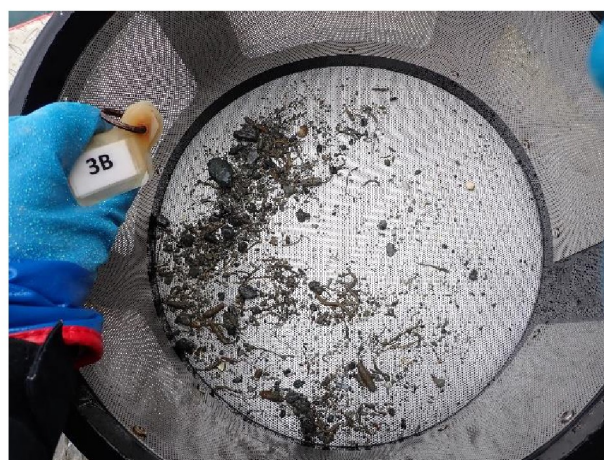
Bilder nedenfor viser sediment (A) og ferdig vasket prøve (B) ved stasjonene.

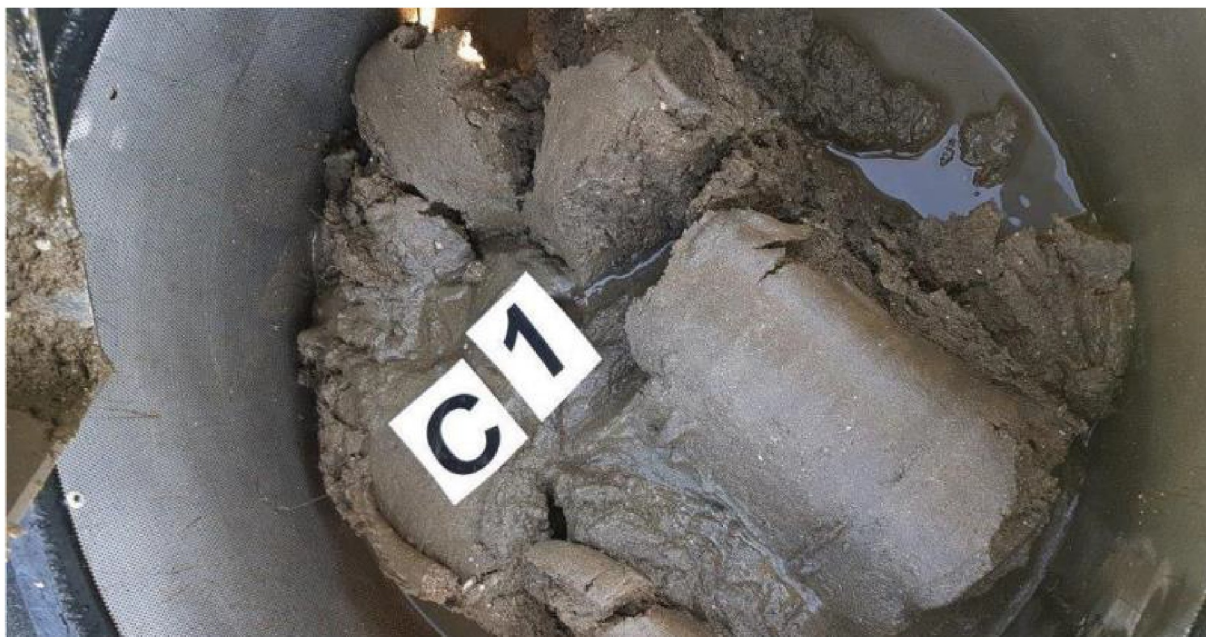
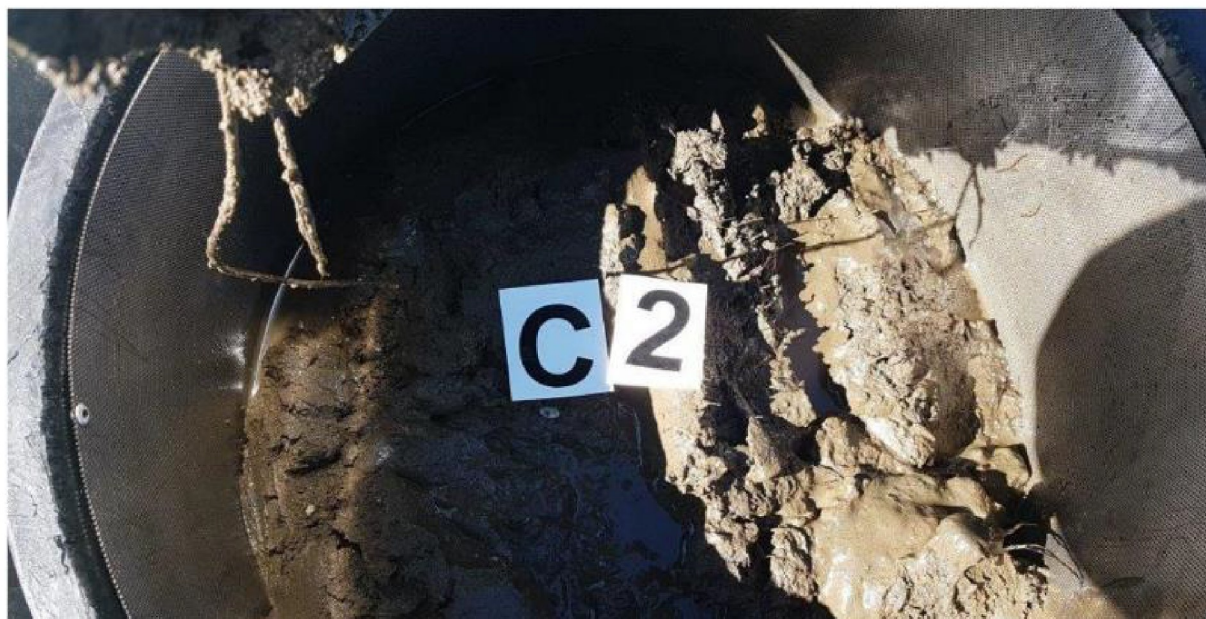
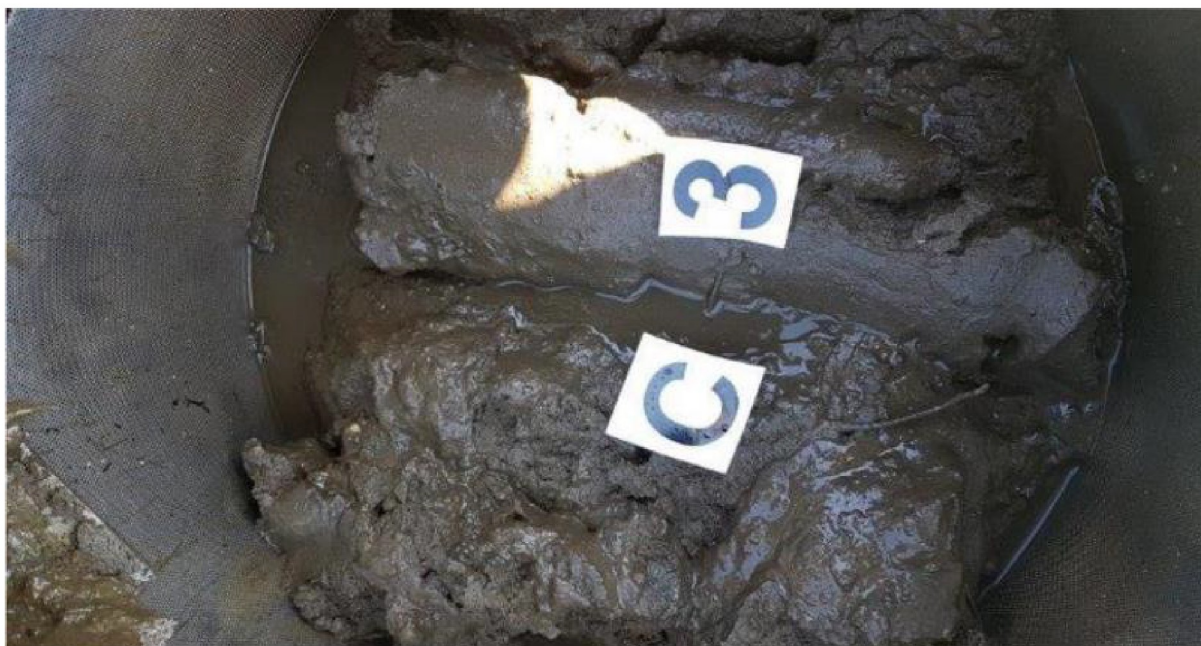
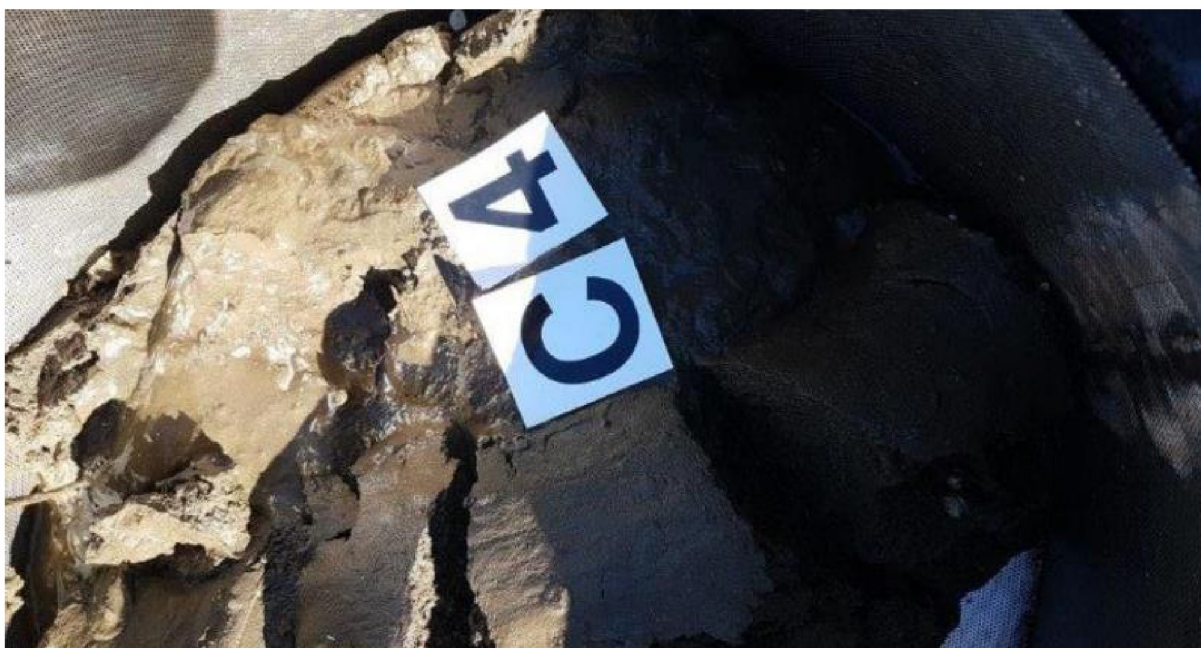
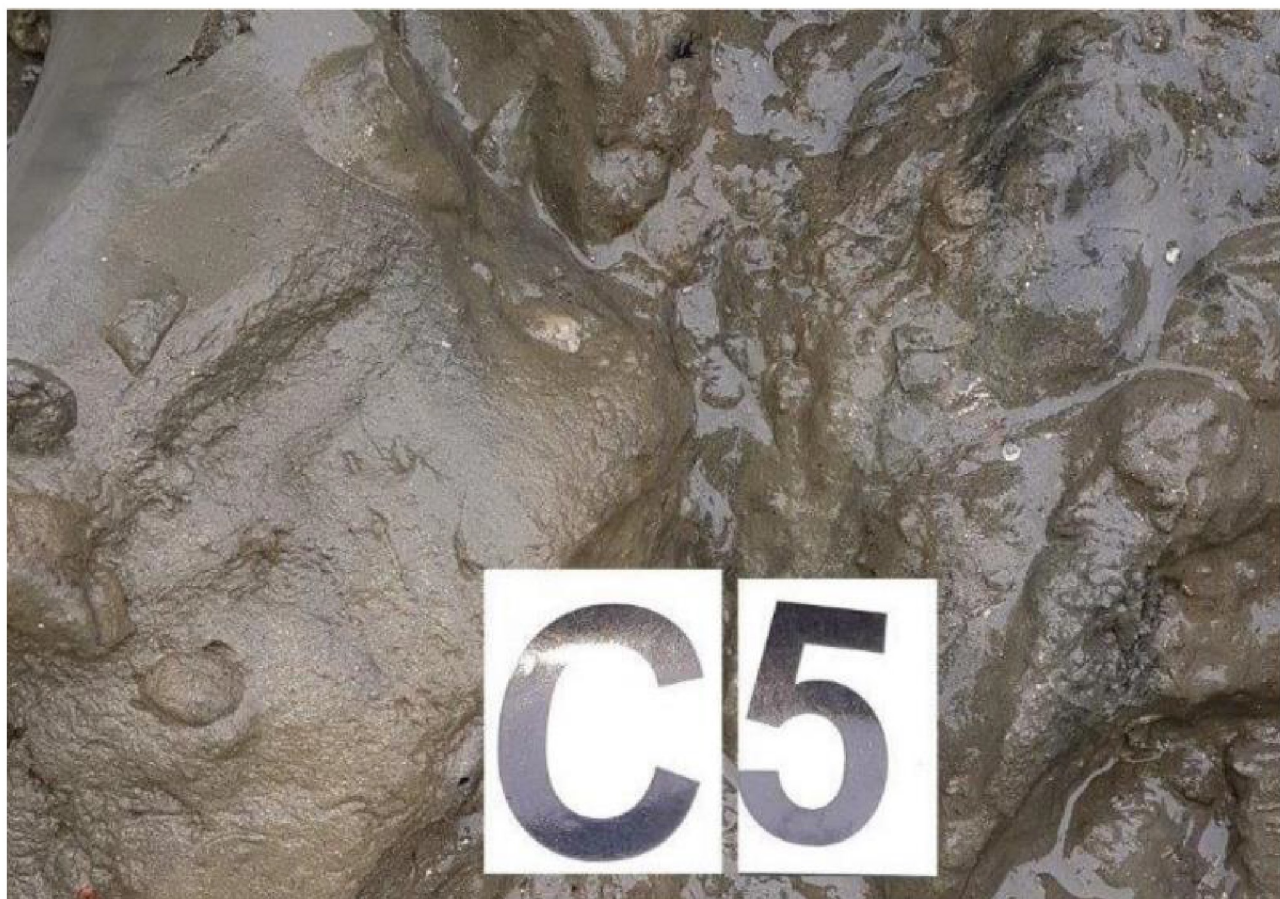
Ved C1 ble det registrert lukt og misfarget sediment, samt forrester ved et hugg. De øvrige stasjonene viste til normal farge og lukt. Alle grabbene var fulle, med unntak av stasjon C3, hvor fyllingsgraden var mellom  $\frac{1}{2} - \frac{3}{4}$ . Det ble målt gode elektrokjemiske målinger ved C2-C-5. Ved C1 ble det målt noe lav pH og negativ Eh (Tabell 3.4.4.).

Bilder nedenfor viser sediment fra C1-C5 (SKÅ-1 – SKÅ-5)
