Forundersøkelse ved Gåsvær i Meløy kommune, 2021

MOWI ASA

Etter Norsk Standard NS 9410: 2016

Rapportens tittel: Forundersøkelse ved Gåsvær i Meløy kommune, 2021			
Lokalitet: Gåsvær Lokalitetsnummer: Ny lokalitet	Rapportdato: 30.11.2021 Rapportnummer: 572-11-21FU	Antall sider uten vedlegg: Antall sider totalt:	
Oppdragsgiver: MOWI ASA	Kontaktperson: Maren Strand	Omsøkt MTB: 3900 tonn	
Kommune: Meløy	Fylke: Nordland	Koordinater: 66°52.274'N 13°28.673'Ø	
Rapporten omfatter et sammendrag av			
Rapportnr. 323-7-21S Rapportnr. 309-7-21B Rapportnr. 308-7-21C	Havbunnskartlegging Vannstrømmålinger B-undersøkelse C-undersøkelse	- 5, 15, 40 og 51 meter 10 stasjoner 5 + 1 stasjoner	- 23.06.–27.09.2021 22.07.2021 22.07.2021
Emneord:	havbunnskartlegging; multistråle; batymetri; vannstrøm; overflatestrøm; vannutskiftningsstrøm; spredningsstrøm; bunnstrøm; vannutskiftning; miljøtilstand; miljøovervåking; sediment; elektrokjemi; sensoriske registreringer		ID 488-16 Rapporten er tilgjengelig ved forespørsel

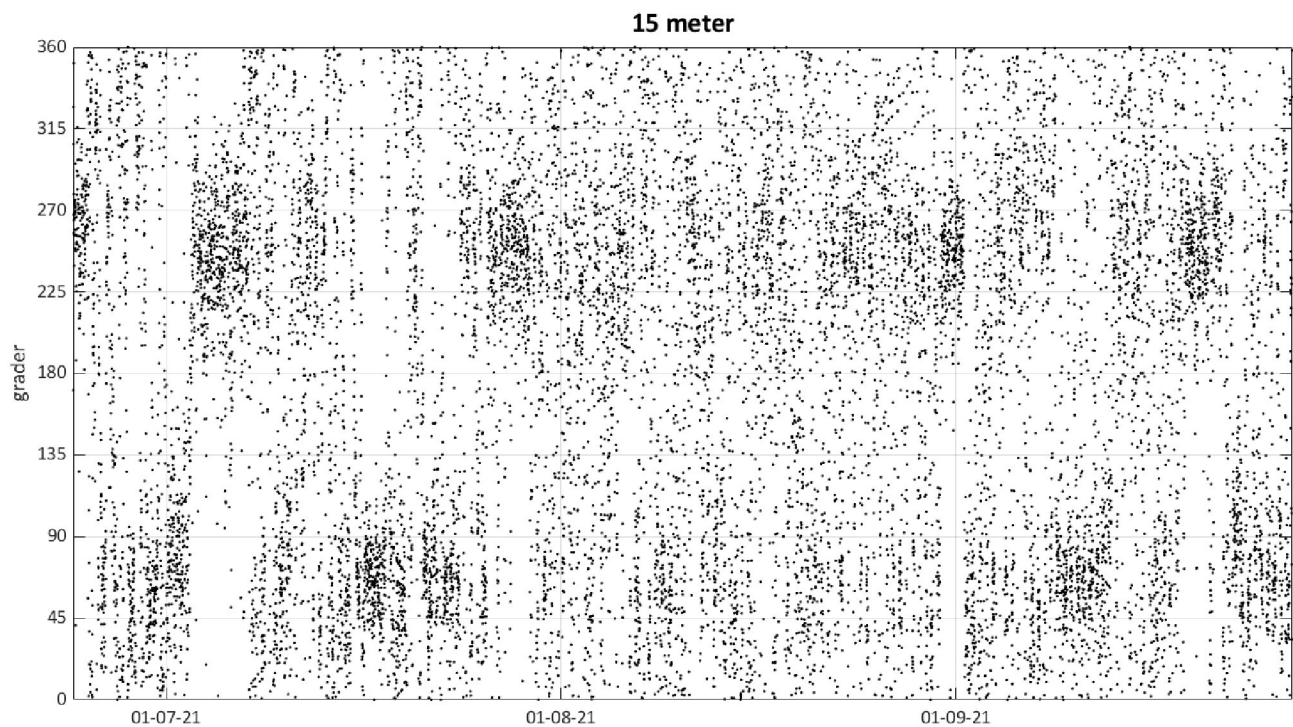
Figur B-6: Vannstrømretning (°) på 15 meters dyp ved Gåsvær i perioden 23.06.–27.09.2021. Oppgis som retningen vannstrømmen beveger seg mot.
