## Gigante Salmon AS

Forundersøkelse med B - metodikk  
September 2018, Verholmen

Informasjon oppdragsgiver			
Tittel	Gigante salmon AS Forundersøkelse med B – metodikk september 2018, Verholmen		
Rapportnummer	APN-60566.01		
Lokalitetsnummer	Ny lokalitet	Kartkoordinater	66°49,024 N 13°06,432 Ø
Fylke	Nordland fylke	Kommune	Meløy kommune
MTB-tillatelse	10 000 tonn årlig produksjon	Driftsleder/kontakt	Kjell Lorentsen
Oppdragsgiver	Gigante Salmon AS

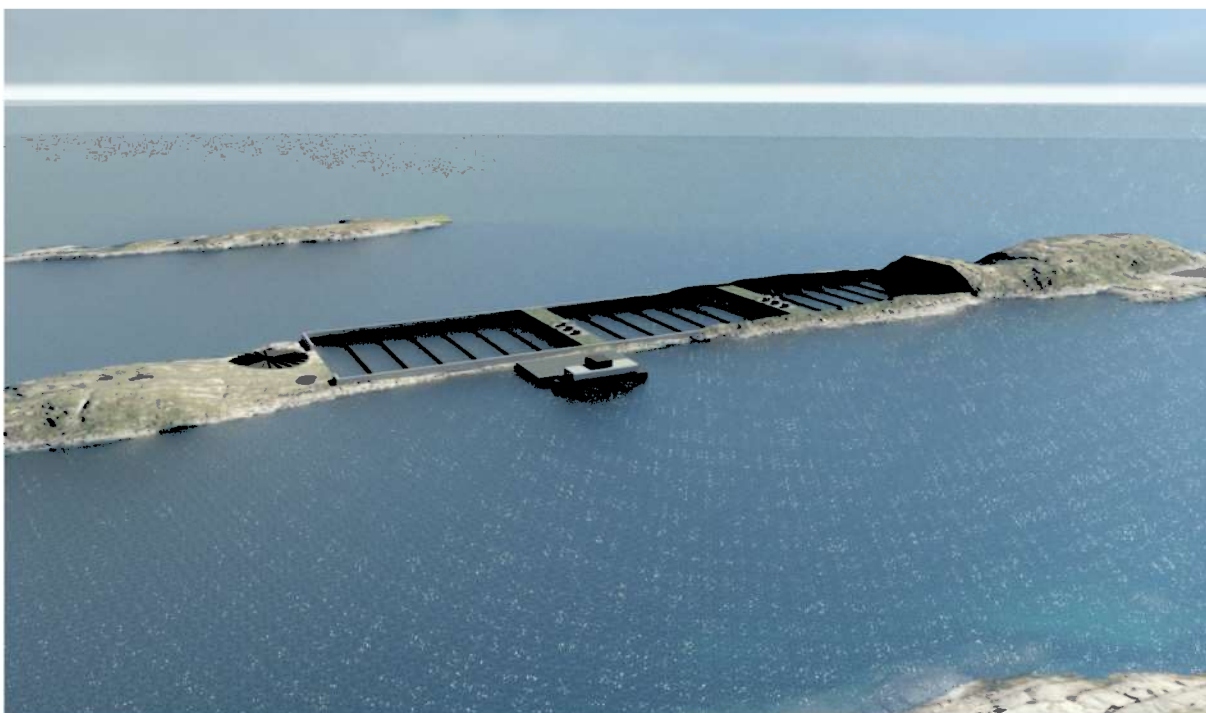
Figur 2. Perspektiv av anlegget på Verholmen, bildet er laget av Boarch arkitekter.

Det planlegges anlegg på land for produksjon matfisk laks på Verholmen. Vanninntak og vannuttak er på hver side av holmen, vannet skal pumpes igjennom systemet. Det er 15 utslippspunkt, disse ligger på anleggets side mot nord. Anlegget vil være utstyrt med en sedimenteringsfelle som fanger opp det aller meste av partikulært synkende materiale som fekalier og forspill. Det er beregnet minst 50 % reduksjon av sedimenterbart materiale og minst 20 % reduksjon av totalt utslipp inkludert løste næringssalter.

Utslippsrørene legges slik at de vil være under vann ved laveste lavvann, omkrets på rørene er 3 – 4 m i diameter. Det er beregnet at vannstrøm fra avløpsrørene vil påvirke strømbildet til en avstand på ca 80 meter (pers. med. Lorentsen).

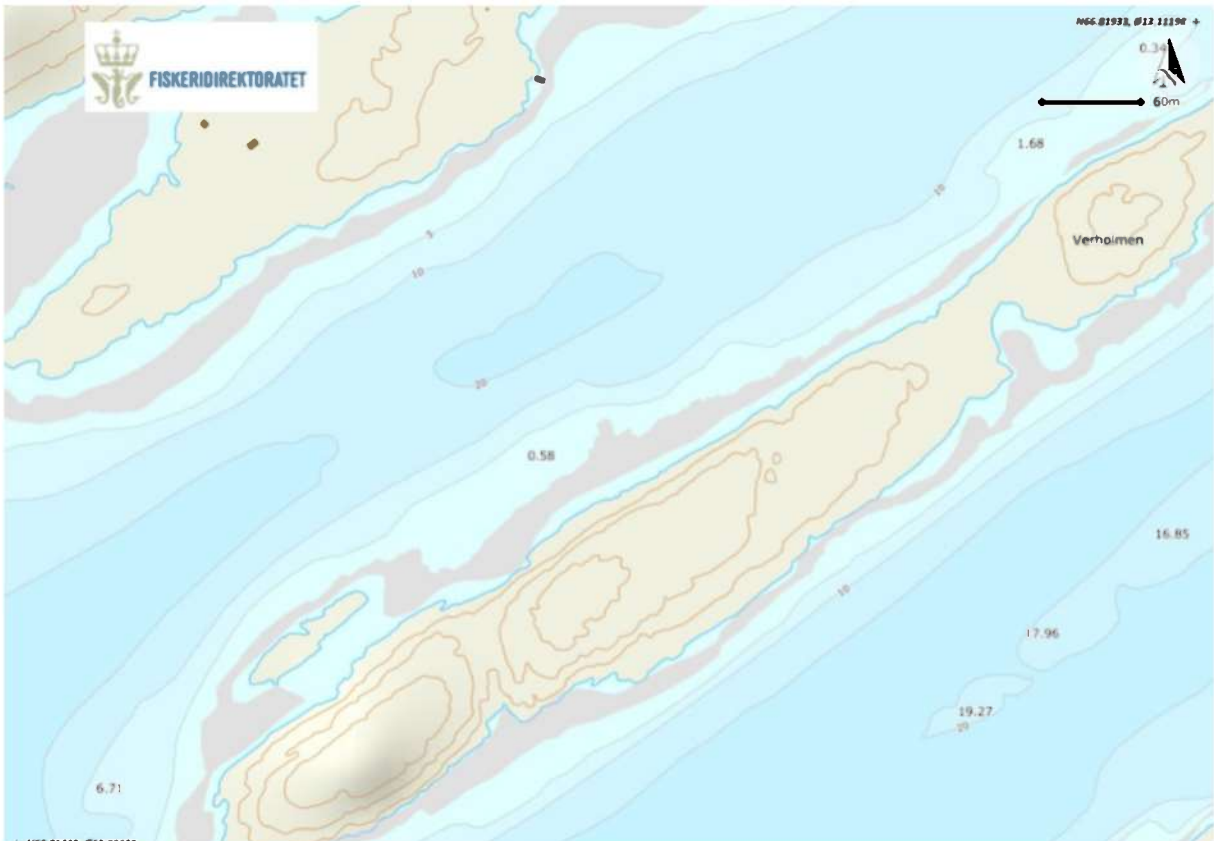
Figur 4. Bunntopografi Verholmen, bilde fra [www.fiskeridir.no](http://www.fiskeridir.no), 1:5000..

Dette er ett landbasert anlegg for produksjon av matfisk laks. Anlegget skal ligge på Verholmen. Holmen ligger nord – nordvest for Bolga. Utslippspunktene vil være i sundet mellom Verholmen og Vesholmen. Fra Verholmen skrår bunnen ned til 20 meter som er den dypeste delen mellom Vesholmen og Verholmen. Mot øst - nordøst ligger holmen Luren, på nordsiden av Luren er en liten terskel mot Ternholmfjorden på ca 5 meter. På sørsiden av Luren er det dypere, rundt 14 meter. Mot vest - sørvest ligger Skårholman, på nordsiden av Skårholman er det en liten terskel på ca 9 meter, men på sørsiden av Skårholman blir det dypere ut mot Snyvær og Valvær fjorden.
