# B-undersøkelse for lokalitet (Ny) Snyen

NS 9410:2016

På oppdrag fra NorCod AS har Åkerblå utført en B-undersøkelse i forbindelse med planlagt ny lokalitet, ved Snyen.

Åkerblå AS har på oppdrag fra NorCod AS utført en B-undersøkelse på lokalitet Snyen. Undersøkelsen er utført i forbindelse med O-prøve på lokaliteten.

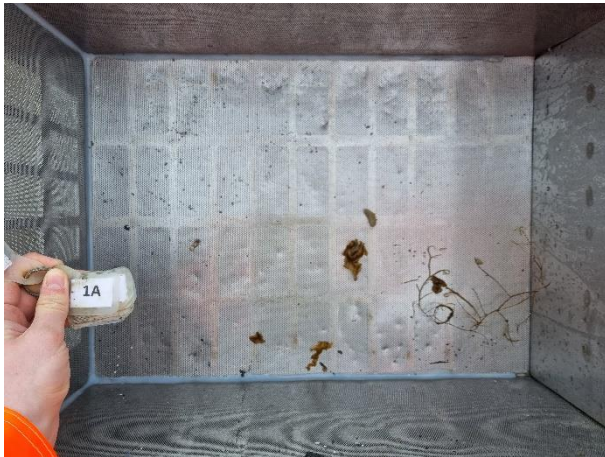
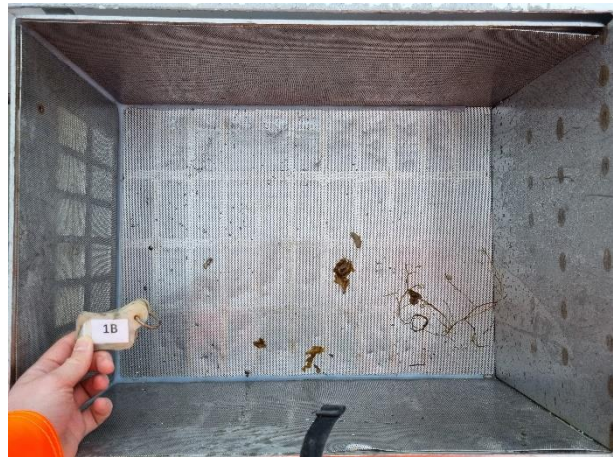
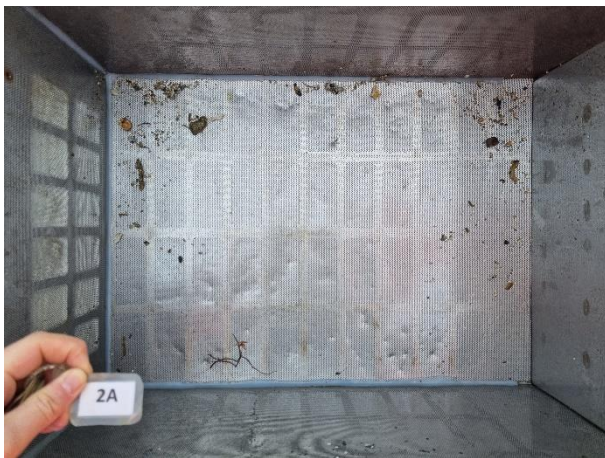
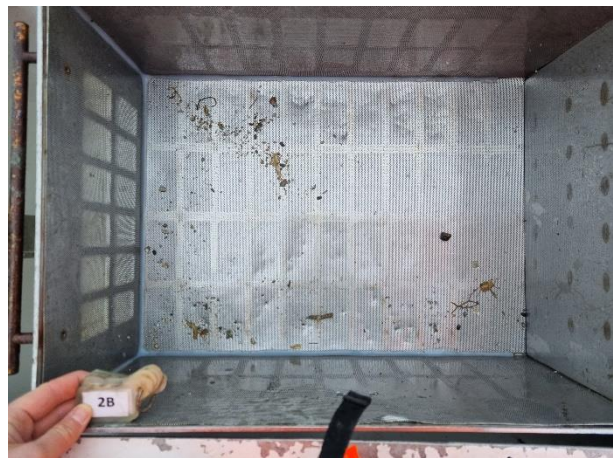
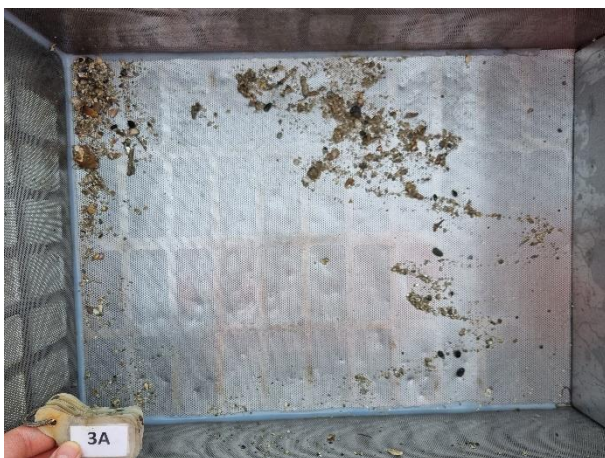
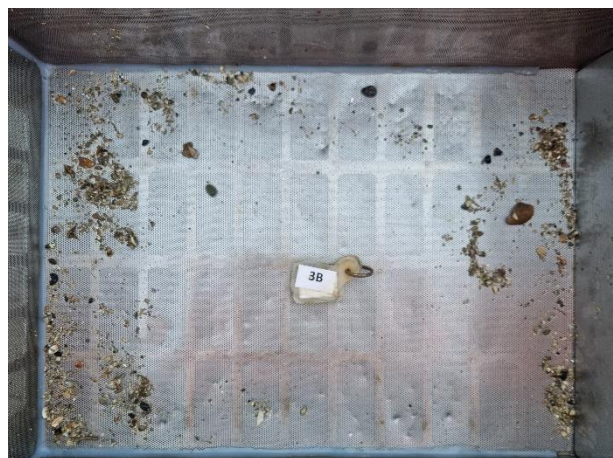
**Vedlegg 2 – Bilder fra prøvestasjoner**

**Type sediment:** Sedimentet bestod i hovedsak av sand og skjellsand, samt noe grus. Det ble registrert syv stasjoner med hardbunn.

**Fauna:** Det ble registrert bunngravende børstemark ved 9 av 13 prøvestasjoner. Det ble og registrert annet dyreliv som pigghuder, krepsdyr og skjell.

Bilder nedenfor viser sediment (A) og ferdig vasket prøve (B) ved stasjonene.
