# Forundersøkelse

# Snyen

NS9410:2016

| Forundersøkelse for Snyen | | | |
|---|---|---|---|
| Rapportnummer | 104492-01-001 | | |

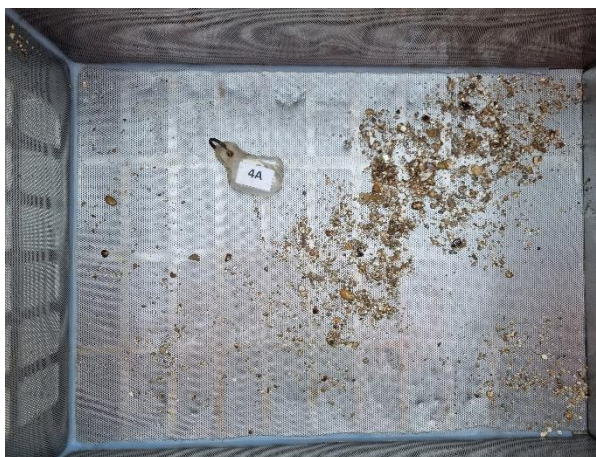
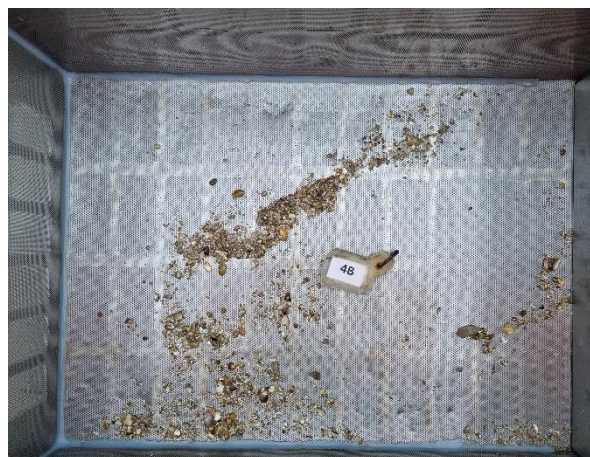
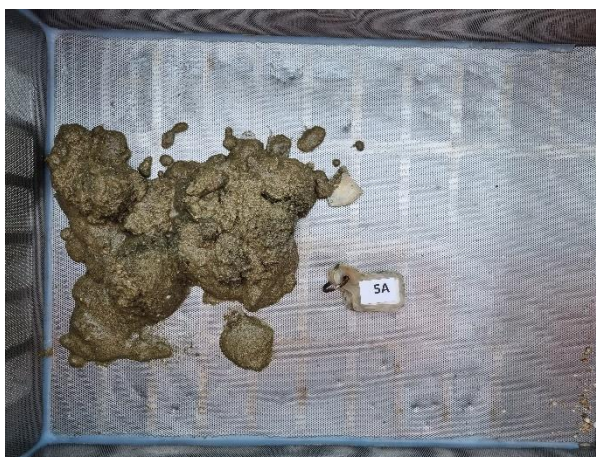
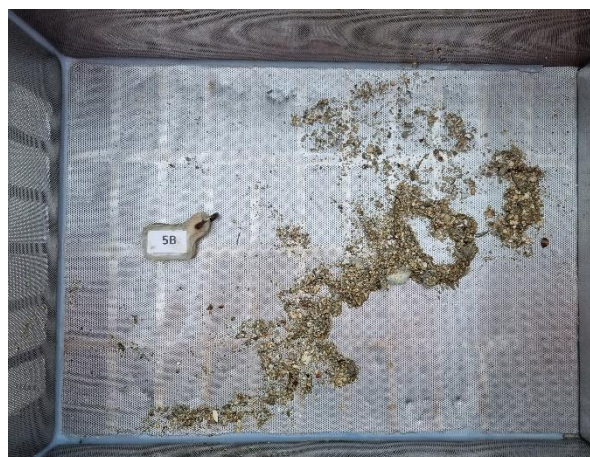
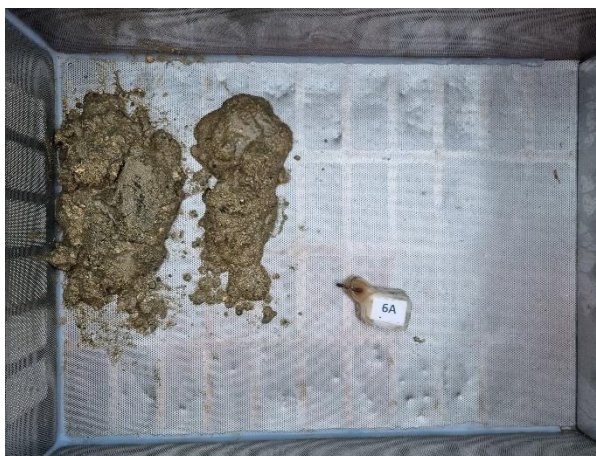
### Vedlegg V.1. Bilder fra B-undersøkelse

Bilder nedenfor viser sediment (A) og ferdig vasket prøve (B) ved stasjonene.

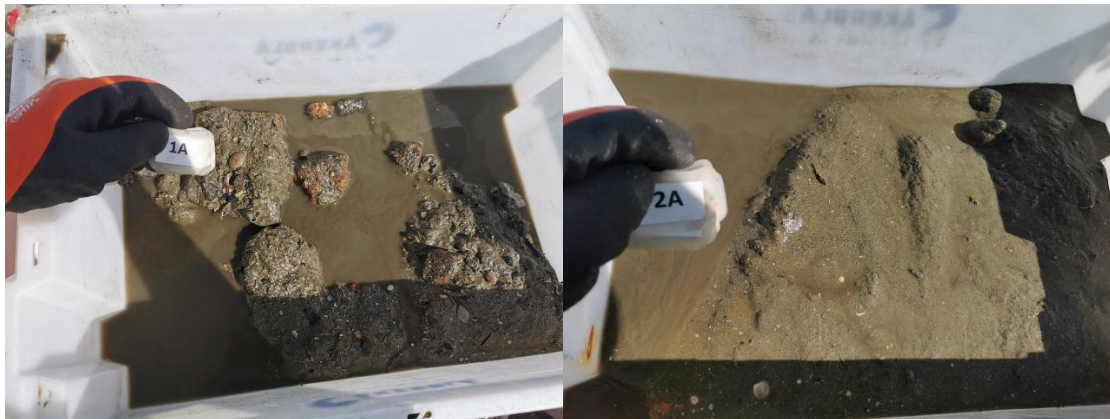
**Figur V9.1** Sediment før vask. Lapp indikerer stasjonsnummer.

Det ble tatt bilder av sedimentet fra ett hugg per stasjon etter at grabben ble tømt i plastbaljen, men før vask (Figur V9.1 – V9.3).

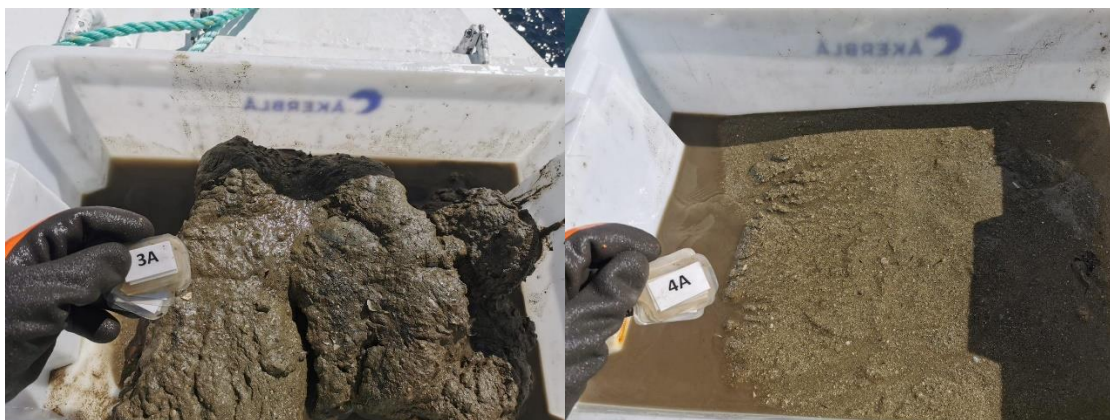
**Figur V9.2** Sediment før vask. Lapp indikerer stasjonsnummer.

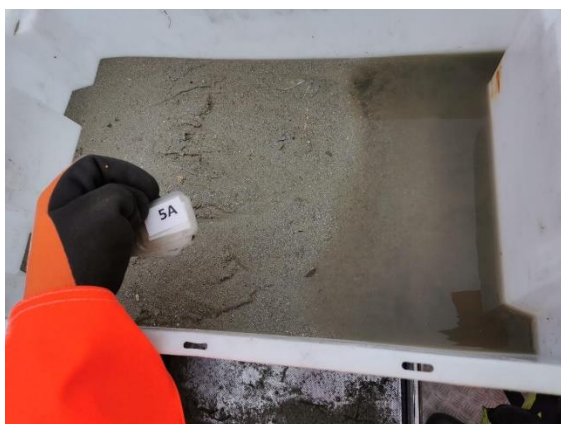
**Figur V9.3** Sediment før vask. 5A = referansestasjon.
