Til: Soia Rahasindrainy
 Fra: Einar Markhus
 Dato/Rev: 2.12.2014

Flomvurdering med hensyn på nytt sykehjem på Ørnes

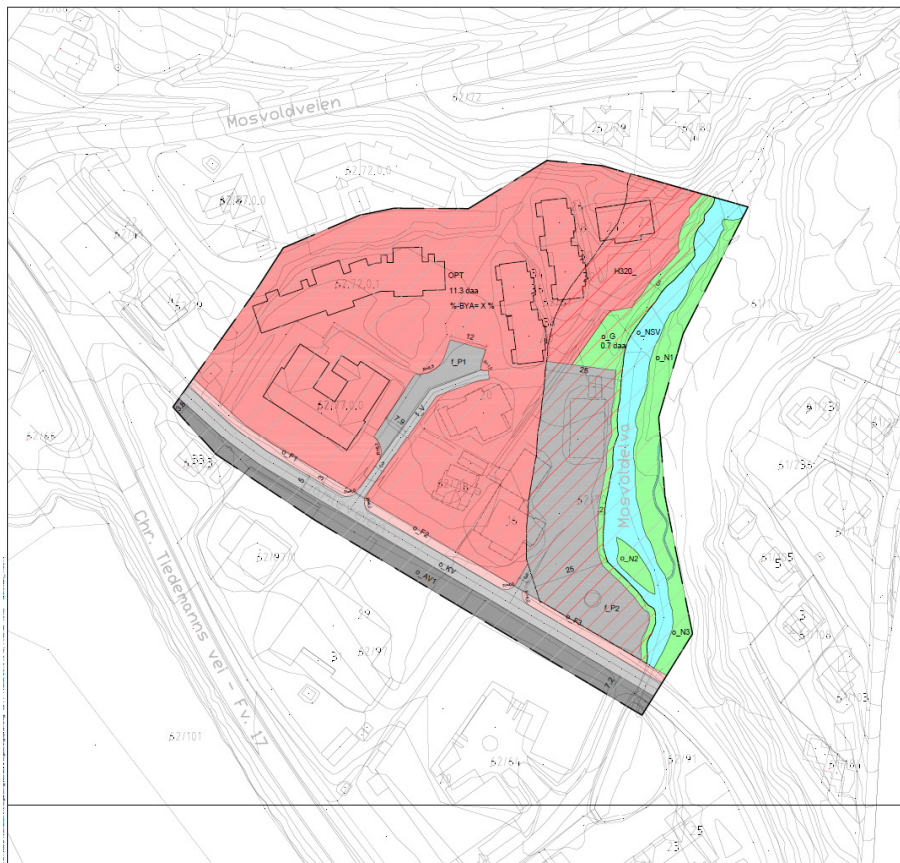
Figur 1 lokalisering av nytt sykehjem på Ørnes

Det nye sykehjemmet på Ørnes er planlagt å ligge ved Mosvoldelva (nord-vestre side), se Figur 1. I henhold til TEK10 skal et sykehjem sikres mot en 1000 årsflom.
