# Rapport / Report

## Ørnes-Neverdalen, Meløy kommune

### Detaljkartlegging av skredfare innenfor seks delområder

20110084-00-2-R  
3. august 2011

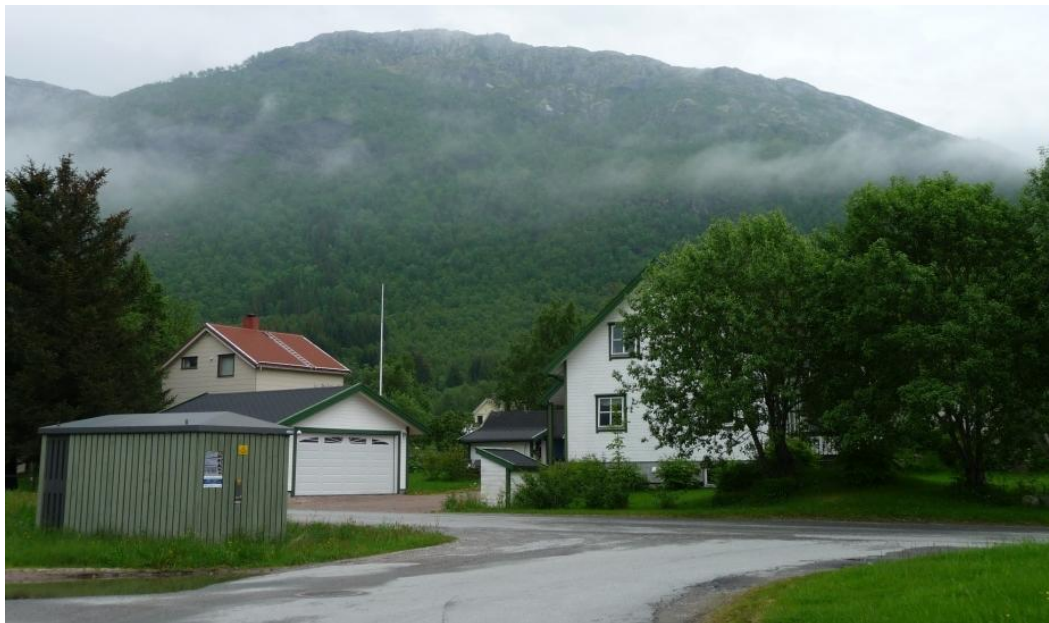
*Figur 4 Neverdal sørside*

Dette området ligger under den vestlige forlengelsen av Rismålstinden. Ovenfor bebyggelsen er fjellryggen om lag 400 m høy og består av granittisk gneis med tynt morenedekke i nedre del. Fjellsida er for det meste skogkledt, men har fremstikkende berghamrer i øvre del. Det er for det meste løvskog i fjellsida, med enkelte plantefelt av gran. Det går en skogsbilveg omtrent opp til 80 moh. i østlig del av feltet.

Det kan løsne steinsprang fra berghamrene i øvre del av fjellsiden, men disse vil ikke nå ned til bebyggelsen. Eventuelle snøskred vil være små og avgrensede. Bebyggelsen i området ligger utenfor faresonen.

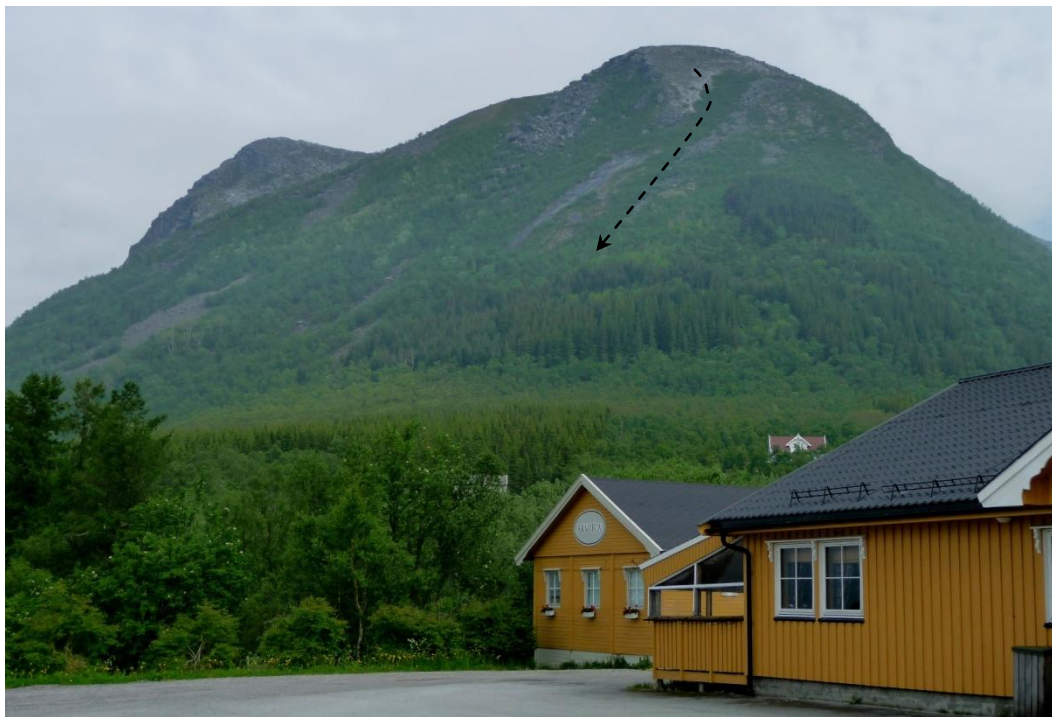
På ryggen av Sørhesten som går ut mot fjorden, er det et 30° bratt parti mellom 350 og 500 moh som kan fungere som løsneområde for snøskred (figur 5). Disse snøskredene vil ha retning ned mot Neverdal skole. Tett skog (plantefelt av gran) i de nedre delene av fjellsida vil ha en bremsende effekt på snøskred og vil hindre

*Figur 5 Sørhesten, fjellsida ovenfor Neverdal skole. Øvre del av Sørhesten kan fungere som løsnømråde for snøskred.*

at snøskred kan nå skoleområdet. Det anbefales derfor å opprettholde skogen i området.

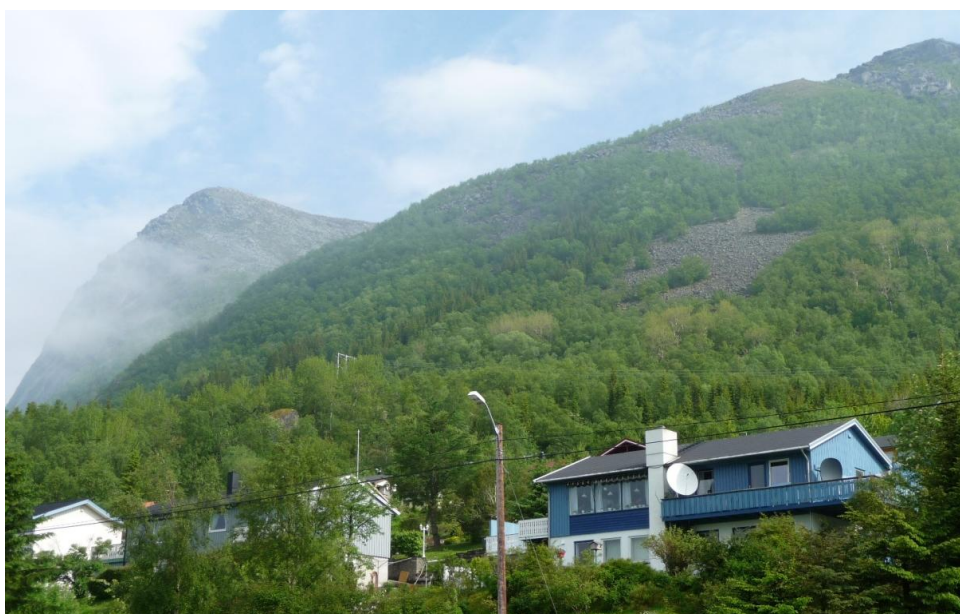
*Figur 6 Fjellsida ovenfor Fjellmyra og Neverdal skole. Toppen av Spiderhesten til venstre.*

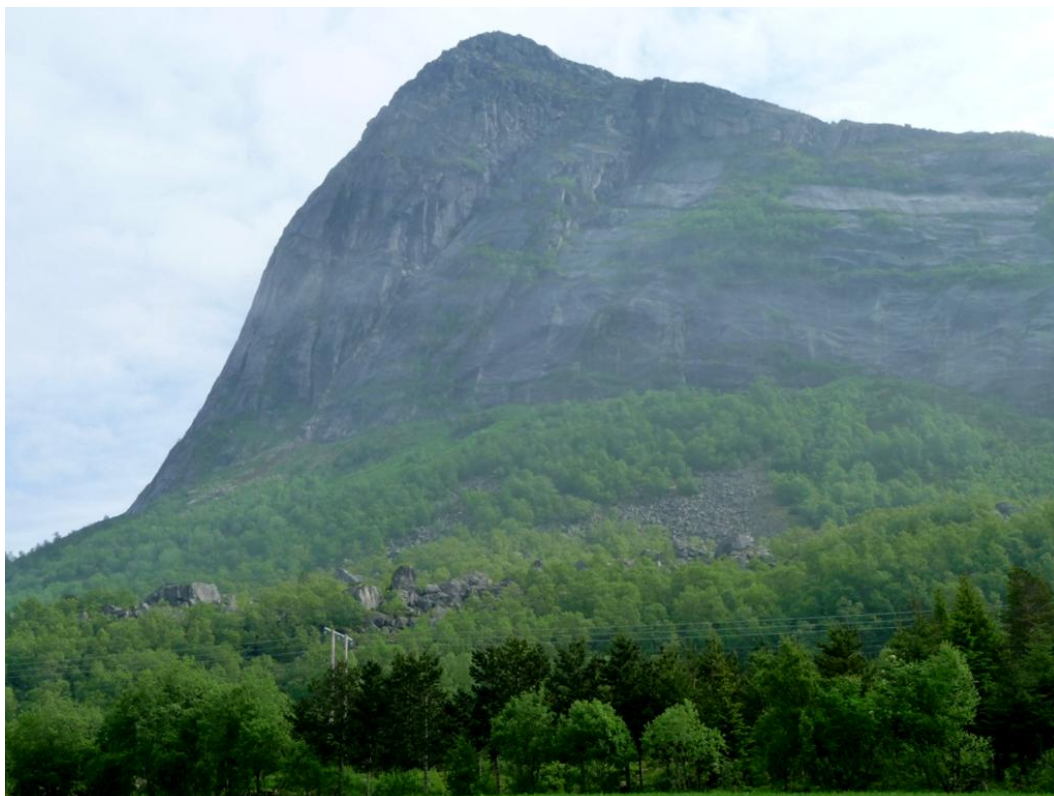
Beveger vi oss nordover mot Sandåbukta kommer vi til området under selve Spilderhesten (719). Det går steinsprang i lia ovenfor bebyggelsen og også her ligger det urer. Lengst nord i området ligger det et stort, gammelt fjellskred (figur 7). Dette stammer fra Spilderhestens toppområde. Under befaringen ble det også observert et mindre, ferskt steinskred fra toppområdet. Dette vitner om fortsatt steinskredaktivitet i fjellsiden.

*Figur 7 Gammelt fjellskred fra Spilderhesten. Spor etter nylig steinskred vitner om aktivitet.*

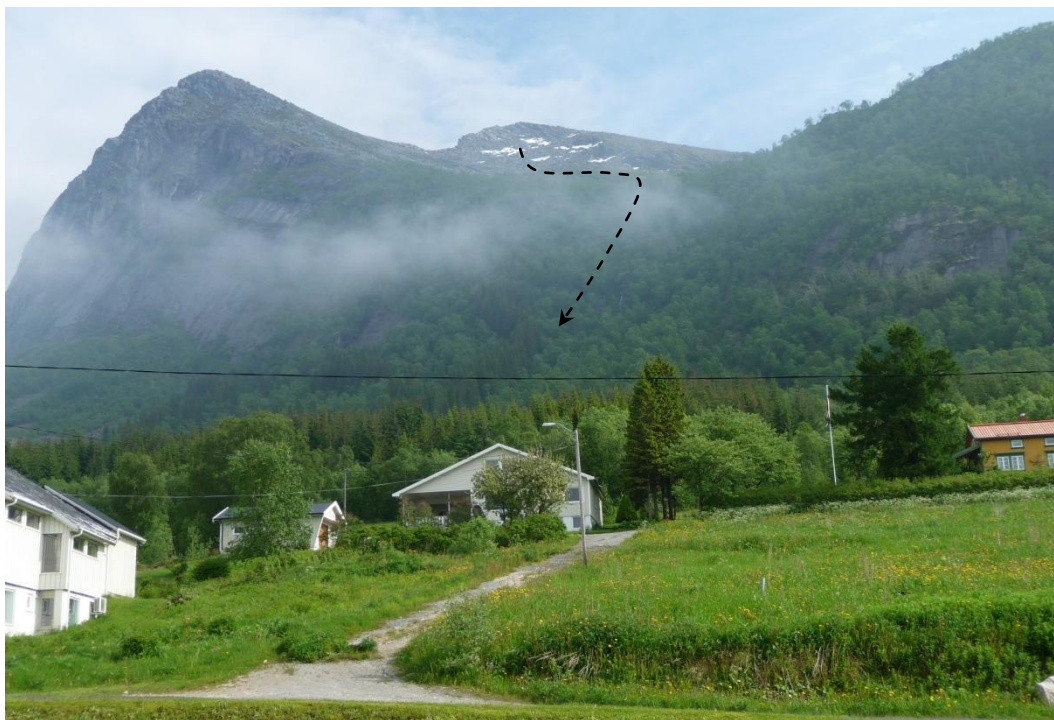
Området mellom Spilderhesten og Nordhesten utgjør en gryte eller skålform som kan fungere som løснеområde for snøskred (figur 8). Her vil det legges seg opp snø ved nordlige og nordvestlige vinder. Dette er vindretninger som ofte gir nedbør som snø helt ned til havnivå.

Under spesielle forhold kan dette snøskredet gå over kanten omkring 400 moh og følge Grytnesåga nedover mot bebyggelsen. Det er indikasjoner på at dette skjedde i 1652, da det er registrert et ulykkesskred rett nord for Grytnesåga, med noe usikker geografisk plassering. På [www.skrednett.no](http://www.skrednett.no) leser vi: ”Hus og kveg vart teke her av eit snøskred i 1652. Dette viser lensrekneskapen for Nord Helgeland dette året. Skadeomfanget elles er ikkje kjent. Kartreferansen er omtrentleg”.

Snøskred fra Spilderhesten vil bare i sjeldne tilfeller nå over brinken og gå ned mot bebyggelsen. For å fastsette hyppighet og utløp mer nøyaktig, for eksempel dersom det ønskes satt opp ny bebyggelse i området, må det gjøres mer detaljerte undersøkelser av løснеområdet. Uten slike undersøkelser ser vi ikke bort fra at snøskred med årlig sannsynlighet 1/1000 kan nå helt ned mot fjorden.

*Figur 8 Spilderhesten. Snøskred kan løsne i gryta bak toppen og gå over kanten i skålens laveste parti.*

Ved eventuell planlegging av ny bebyggelse innenfor faresonen anbefaler NGI at det gjennomføres en mer detaljert kartlegging for nærmere vurdering av farenivået og utbredelse av faresonen.

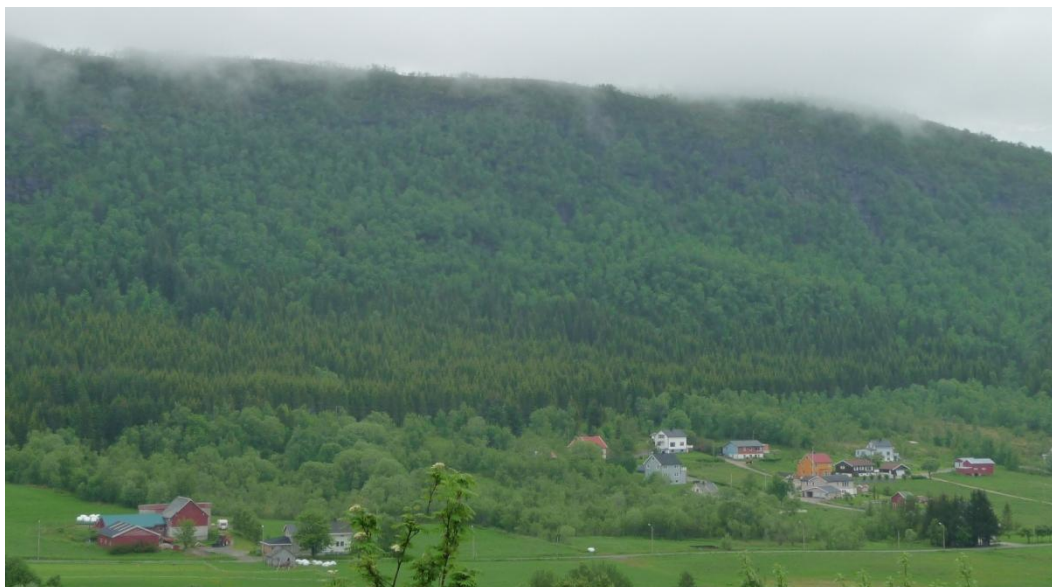
*Figur 9 Lia overfor bebyggelsen på sørsida av Spildra*

Lia ovenfor bebyggelsen på sørsida av Spildra er omkring 200 m høy og er kledt med plantefelt av gran i nedre del og lauvskog i øvre del (figur 9). I øvre del er det stedvis over 45° bratte fjellhamrer. Fjellet er generelt stabilt og massivt (gneis, kvartsitt). Det ligger noen steinsprangblokker ned mot traktorvegen. Enkelte mindre snøskred kan løsne på svapartier i øvre del av fjellsida, men disse vil få begrenset utløp.

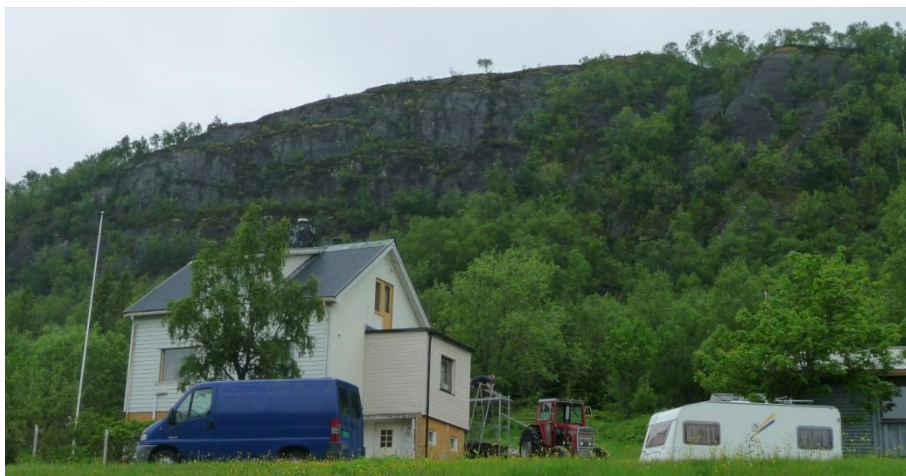
I denne fjellsida er det mindre skrentpartier i nedre del, ellers er fjellsida generelt slakere enn 30°. Bergarten er stabil og massiv (dioritt) og utfallshyppigheten er generelt liten (figur 10). Derfor er faregrensene trukket svært nær berghamrene. Lenger inn i dalen, i den østre grensen av undersøkelsesområdet kan det løsne snøskred.

Figur 10 Typisk stabil skrent, Spilderdalen nord.

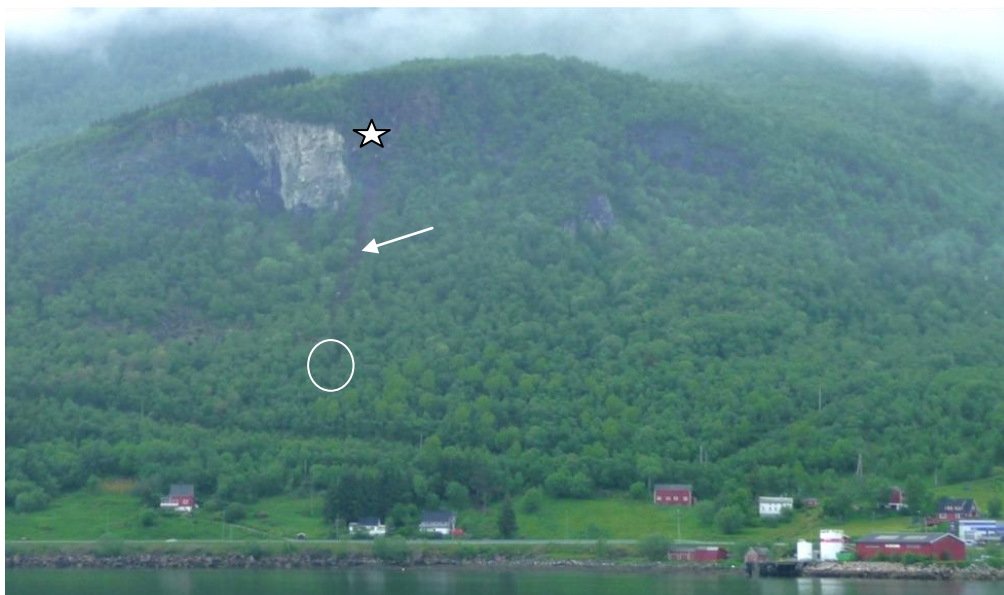
Litt vest for Ørnes sentrum ligger Kvithammaren (figur 11). Dette er et område hvor det har vært flere steinspranghendelser, også blokker som har nådd ned til veien. Den siste hendelsen fant sted i mai 2011. Ved nærmere undersøkelse fant vi at løsneområdet lå i skaret rett øst for Kvithammaren. Det er stor steinsprangaktivitet i dette skaret som ligger i en overgangssone mellom kalkglimmerskifer, kvartsitt, olivinstein og dioritt. Total utfallstørrelse for denne siste steinspranghendelsen anslås til 100 m<sup>3</sup> med enkeltblokker av størrelse 4-8 m<sup>3</sup>. Nederste blokk stanset i fjellsiden, med retning mot postkassestativet ved gangveien.

Steinsprang fra skaret kan nå helt ned til fjorden med en sannsynlighet på mellom 1/10 og 1/100 per år. Husene nede ved gangveien ligger derfor innenfor faresone 1/1000 per år.

*Figur 11 Kvithammaren. Steinspranghendelse mai 2011. Stjerne markerer løsneområde, ring markerer omtrentlig nederste steinsprangblokk.*

Det bør vurderes en mer detaljert kartlegging av steinsprangfaren fra Kvithammaren-området for å se nærmere på behovet for sikringstiltak.

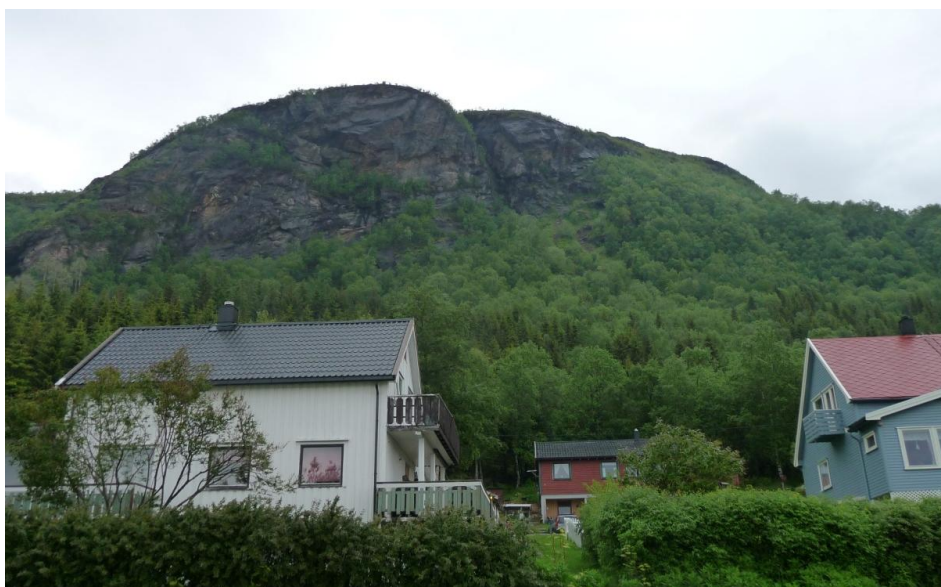
Ovenfor Torsvika er det en bratt fjellside med et større stupområde i olivinstein (figur 12). Her er det flere overheng, stor grad av oppsprekking og høy steinsprangaktivitet. Bebyggelsen ligger såpass langt fra fjellsiden at steinsprang med sannsynlighet 1/1000 per år ikke vil nå ut.

*Figur 12 Stup med oppsprekking og overheng ovenfor Torsvika*

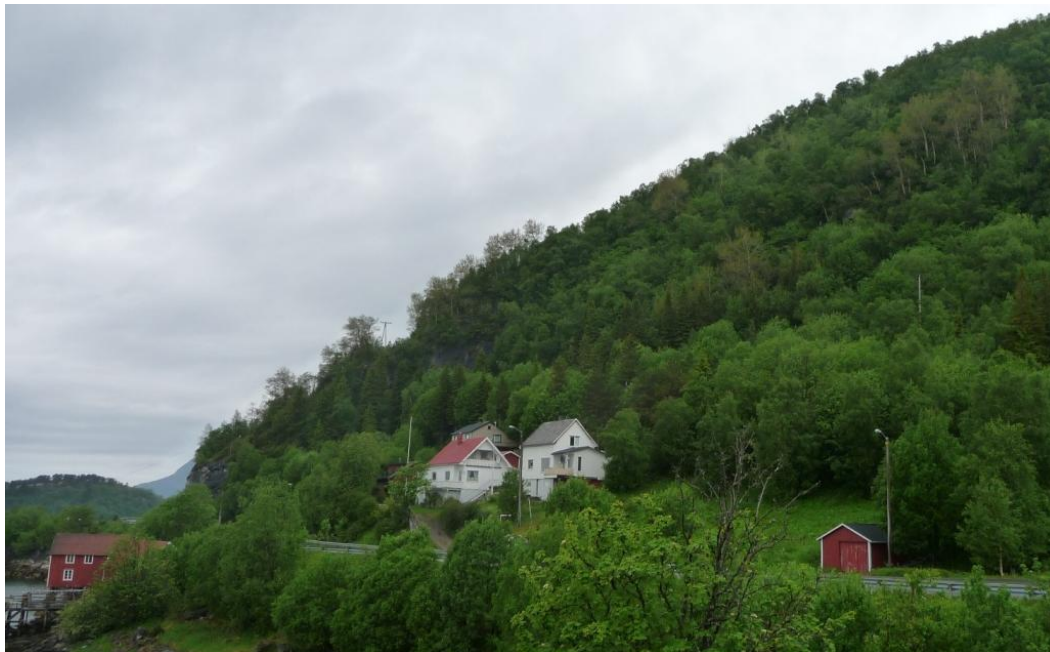
Ved Gjeraset, ytterst mot neset (Stirabben) lengre mot vest, ligger det en klynge med hus like ovenfor veien (figur 13). Terrenget her er bratt, og husene ligger nær et skrentparti. Ved befaring ble det observert eldre steinsprangblokker helt ned mot bebyggelsen. Huset lengst vest ligger helt inntil en større blokk (figur 14).

*Figur 13 Klyngen med hus lengst vest i område E, mot Stirabben*

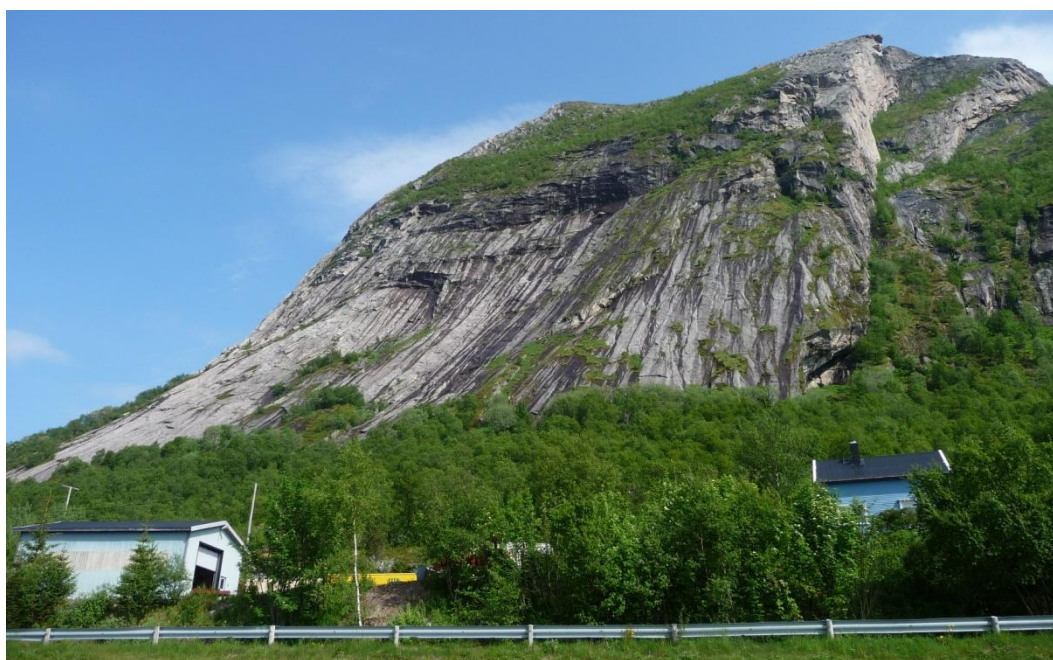
Stia ligger nedenfor Rontinden (519). Dette fjellet er preget av store, bratte sva (figur 15) i granittisk gneis. Her kan det forekomme både steinsprang og snøskred.

Store deler av fjellsiden er brattere enn  $45^\circ$  og det vil legge seg opp lite snø på disse svaene. I toppområdet er det et noe slakere, mer begrodd parti. Dette kan fungere som løsneområde for snøskred. Dersom snøskred løsner her vil de ikke bremse opp før de når ura nedenfor svaene. Faresonen går derfor helt ned mot bebyggelsen i dette området.

Mye av ura under Rontinden har sannsynligvis blitt til ved avskalling og trykkavlastning like etter siste istid. Under dagens forhold vil steinsprang oftest forekomme fra skaret rett sør for toppen.

*Figur 15 Rontinden ovenfor Stia. Snøskred kan løsne i det bevokste området mot toppen.*
